А.Л.В. Дмитриев, г. Новороссийск*

ВОССТАНОВЛЕНИЕ ДВУХ ДОЛЬМЕННЫХ КОМПЛЕКСОВ В ВЕРХОВЬЯХ РЕКИ ОЗЕРЕЙКИ

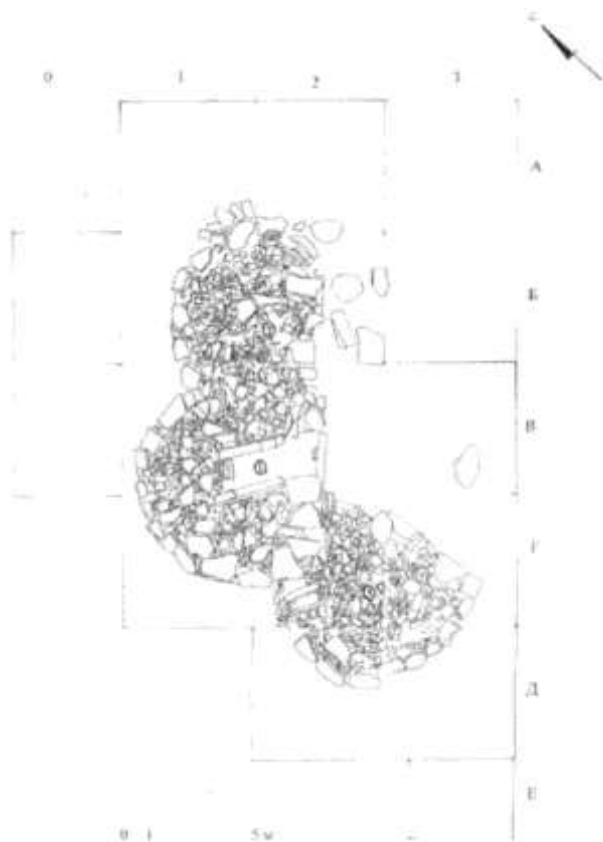
Сер-2000. Дольменный комплекс - 1. План до восстановления. Рис.4

Правая от входа стена дромоса разрушена до уровня порога частично в древности, частично в 80—90-х гг. XX века. Плита перекрытия дромоса сброшена вниз и частично разбита. Торцевые плиты камеры были разбиты дачниками. Лишенные опоры боковые стены стали оседать внутрь камеры. В результате общего сползания конструкций дольменов по склону северо-восточная стена камеры сдвинулась на юго-запад на 22 см. Плиты пола потрескались и значительно осели под весом боковых плит. Порог перекосялся. Его северо-восточный конец приподнялся на 10 см. От плиты кровли сохранился только 1 крупный обломок, провалившийся внутрь камеры. Кладка крепиды (стена 2) была подкопана во время раскопок 1986 г. на 20—30 см глубже основания, из-за чего усилилось сползание блоков наружу. Стена 4 сохранилась лучше других, но и она имела просадки от 20 до 50 см.

Стены дромоса разрушены, их плиты выброшены перед входом в дольмен. Под весом боковых стен плиты пола потрескались и провалились. Боковая юго-восточная стена просела на 35—50 см. Сильно перекосялась задняя торцевая плита. Она осела ниже плит пола почти на 0,5 м. Северо-восточная часть крепиды в результате оползня почти полностью разрушилась. Деформация (сползание по склону) по линии юго-запад — северо-восток превышает 1 м. Осадка восточного угла кре

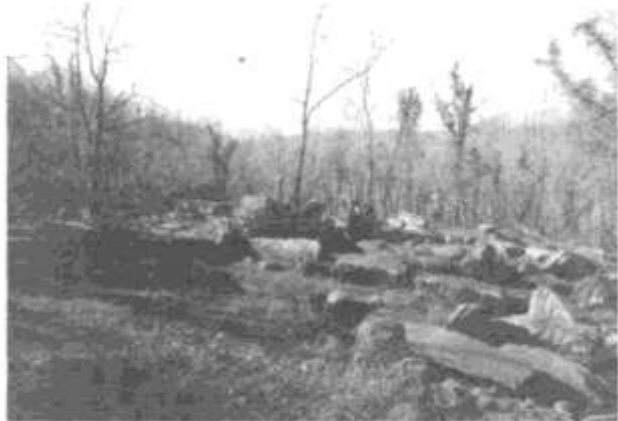
Вид комплекса до восстановления с В

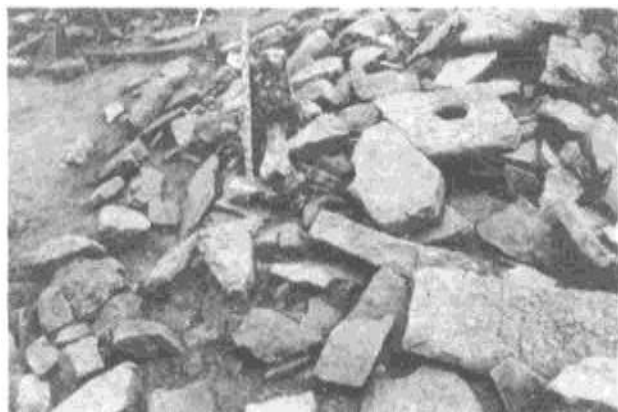
Развал дольмена 2. Вид с 3

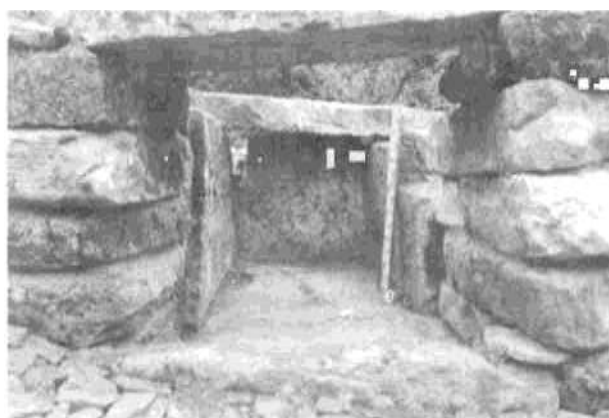
Камера дольмена 1. Вид после восстановления с ЮВ

Поднята и сдвинута на 25 см к юго-востоку левая от входа стена камеры. По размерам обломков сделана из плиты песчаника новая задняя стенка, распёршая боковые плиты. Надстроена упав-

шими плитами правая стена дромоса, поднято перекрытие дромоса, лежавшее перед входом. Установлен на стены камеры фрагмент кровельной плиты. При этом не удалось соблюсти параллельность перекрытий дромоса и камеры из-за разной высоты стен дромоса, находившихся друг против друга. Порог поправлен и установлен на песчаное основание. Отреставрирован пол дромоса. Пол в камере не поправлялся, т.к. на нём стоят боковые стены.

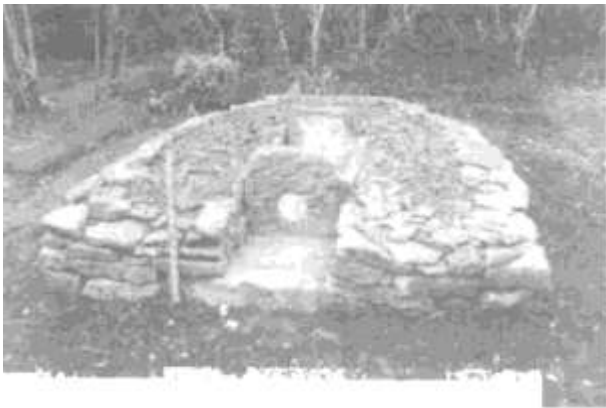
Дольмен 2. Вид после восстановления с 3

Из новых более толстых плит уложен пол камеры. На него установлена задняя плита из 2-х фрагментов, подпертая с обеих сторон каменными блоками, имитирующими стенки. В связи с отсутствием пазов для закрепления верха торцевой плиты был уложен клиновидный камень. Справа от входа установлен фрагмент сохранившейся боковой плиты.

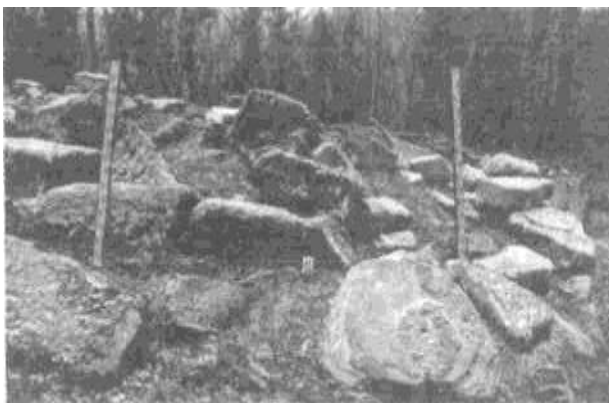
Стена 2 до восстановления

Разобрана от стыка со стеной 1 и до стыка со стеной 3. Подведен 4-х ступенчатый фундамент, достигавший у восточного угла высоты 1,5 м. Нижние плиты фундамента выступают за грань стены на 0,5 наружу, что уменьшает нагрузку на основание и должно значительно уменьшить осадочные деформации.

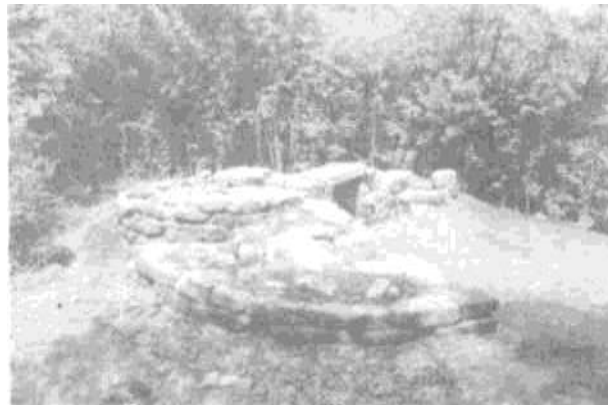
Дольменный комплекс 2 после восстановления. Вид с Ю

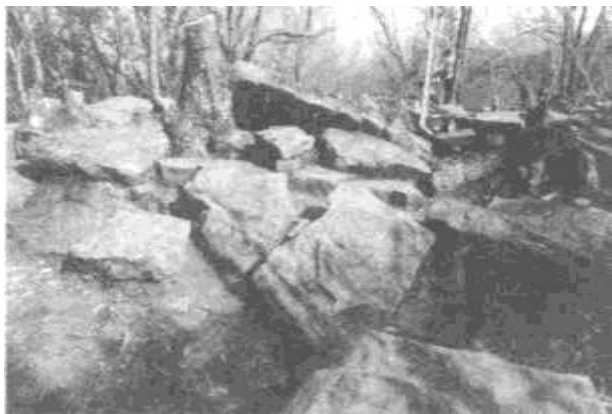
Камера дольмена полностью разрушена. Сохранились остатки пола из плиты толщиной 8—10 см, 4 контрфорса. Обломки передней плиты с отверстием были обнаружены перед входом в дольмен. Крепида главного фасада (стена 1) при раскопках 1986 — 1987 гг. была подкопана и имеет тенденцию к сползанию наружу. Стена 5 (Рис. 20 — 25) сильно деформирована. Верхние ряды кладки обрушились и скатились по склону. Участок стены 5 у стыка со стеной 4 был разрушен еще в эпоху средней бронзы, и на её развале устроен каменный ящик (погребение 1).

Дольмен 3. Вид в процессе раскопок с 3

Заново на песчаном основании уложены плиты пола (частично добавлены). Из крупных блоков сложено очертание камеры. Фрагменты передней плиты с отверстием уложены перед входом.

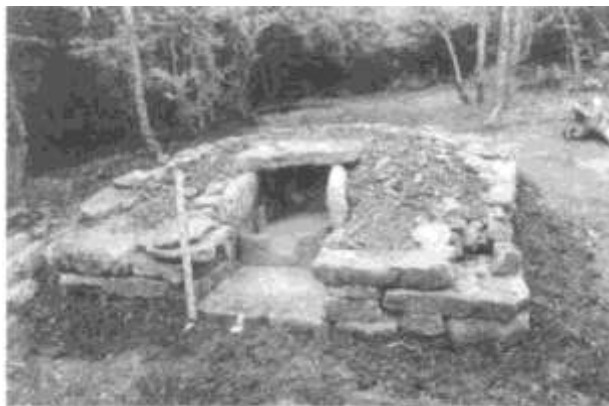
Дольмен 3. Вид после восстановления с 3

При восстановлении подняты и установлены стены камеры, поправлен покосившийся порог, восстановлены полы и крепида. Два обломка кровельной плиты уложены поверх стен. Пространство между камерой и крепидами заложено камнями и землей со щебнем.

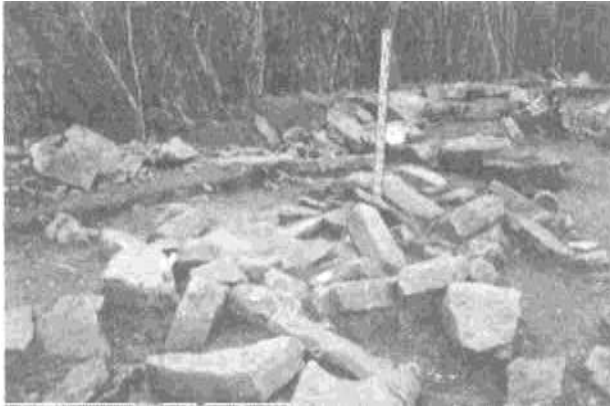
Развал дольмена 6. Вид во время раскопок с Ю

Находится в центральной части группы. До раскопок визуально никак не выделялся. Обнаружен был при расчистке развала дольменов 2 (5) и 3. на своих первоначальных местах находились остатки раздавленного пола и нижний ряд крепиды. Костей и предметов не обнаружено. Крепида параболической в плане формы. Длина основания 2,5 м, высота параболы около 3 м. Камера очень маленькая (площадь менее 1 квадратного метра).

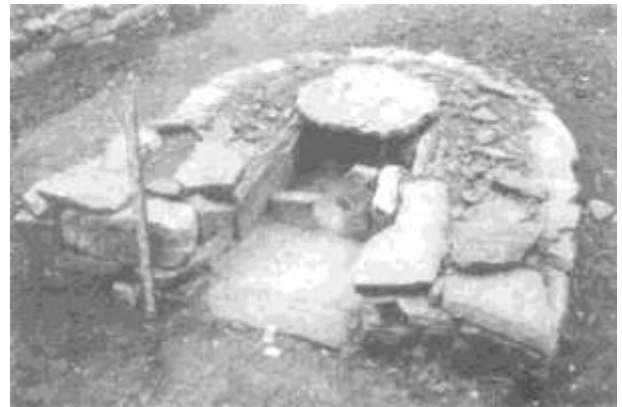
Дольмен 6. Вид после восстановления с 3

Из сохранившихся деталей была восстановлена камера дольмена, выложены полы. Восстановлена крепида. Поверх стен камеры уложена часть кровельной плиты. Пространство между стенами и камерой засыпано камнями и землей со щебнем.
