В. А. Трифонов

Дольмены в долине реки Жане

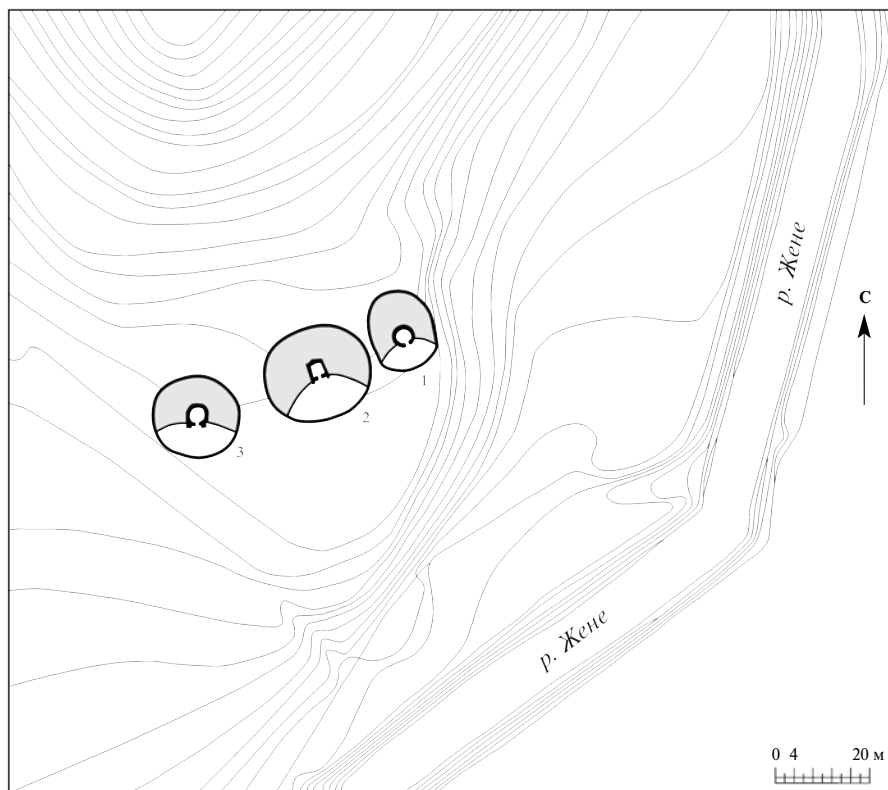
Рисунок 1. Правый берег долины реки Және, дольменная группа 1.

Наиболее оригинальная по архитектуре группа, которой был присвоен номер 1, состоит всего из трех дольменов и занимает наиболее плоский участок северной оконечности отрога горы Тхаб, площадью около 3000 м² (рис. 1). Все три дольмена расположены в ряд по линии ВСВ—ЗЮЗ, на расстоянии 20 м друг от друга, и ориентированы фасадами на ЮЮВ, т. е. вниз по склону в сторону реки. К началу раскопок каждый из дольменов представлял собой в различной степени поврежденную мегали-

Центральное сооружение в группе из трех дольменов (группа Және, рис. 1) является самым монументальным не только в долине Және, но и среди дольменов ближайших окрестностей в радиусе около 40 км. Оно представляет собой окруженный насыпью почти квадратный в плане дольмен, сооруженный из крупных,

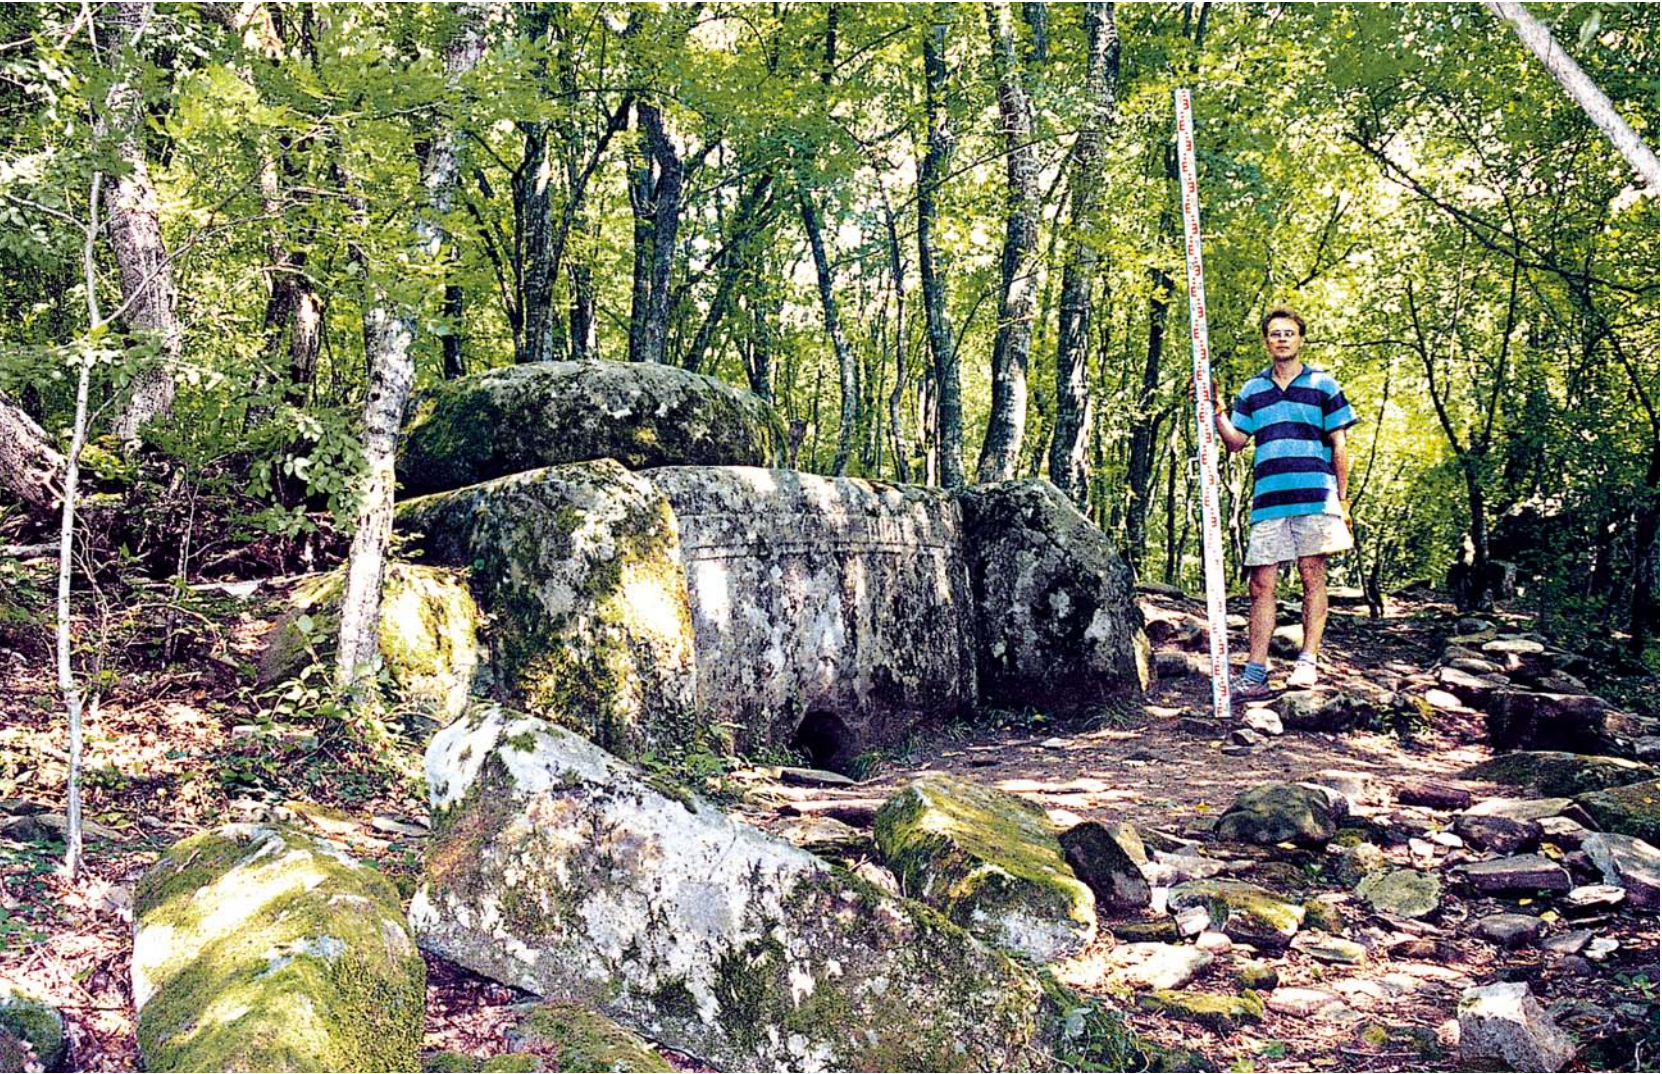
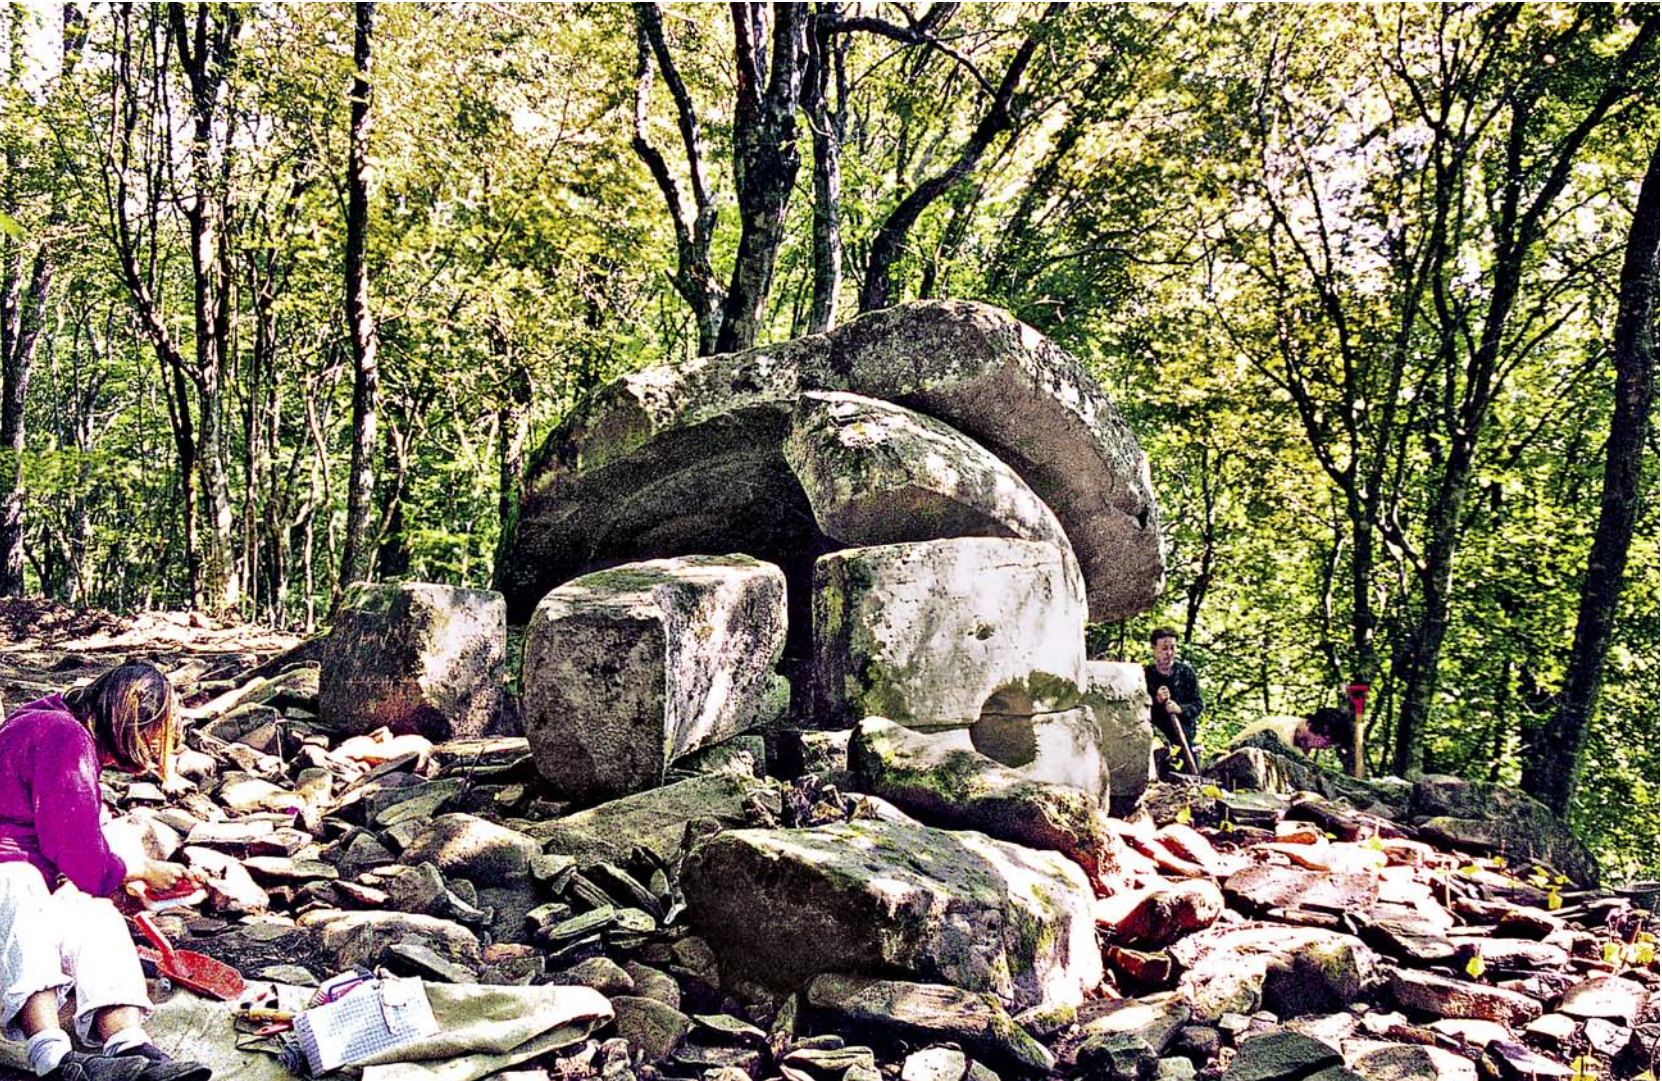
2, 3

Рис. 2, 3. Дольменная группа Және. Дольмен 2 до начала, 1997 г., и во время раскопок, 1998 г.

тическую конструкцию, окруженную с трех сторон, исключая фасадную часть, задернованной насыпью из речных валунов, достигающей уровня крыши дольменов (рис. 2, 3). Крайние в группе дольмены 1 и 3 представляли собой круглые в плане постройки из крупных, тщательно обработанных фигурных песчаниковых блоков. Между ними в центре был расположен почти квадратный в плане дольмен из очень больших и массивных плит.

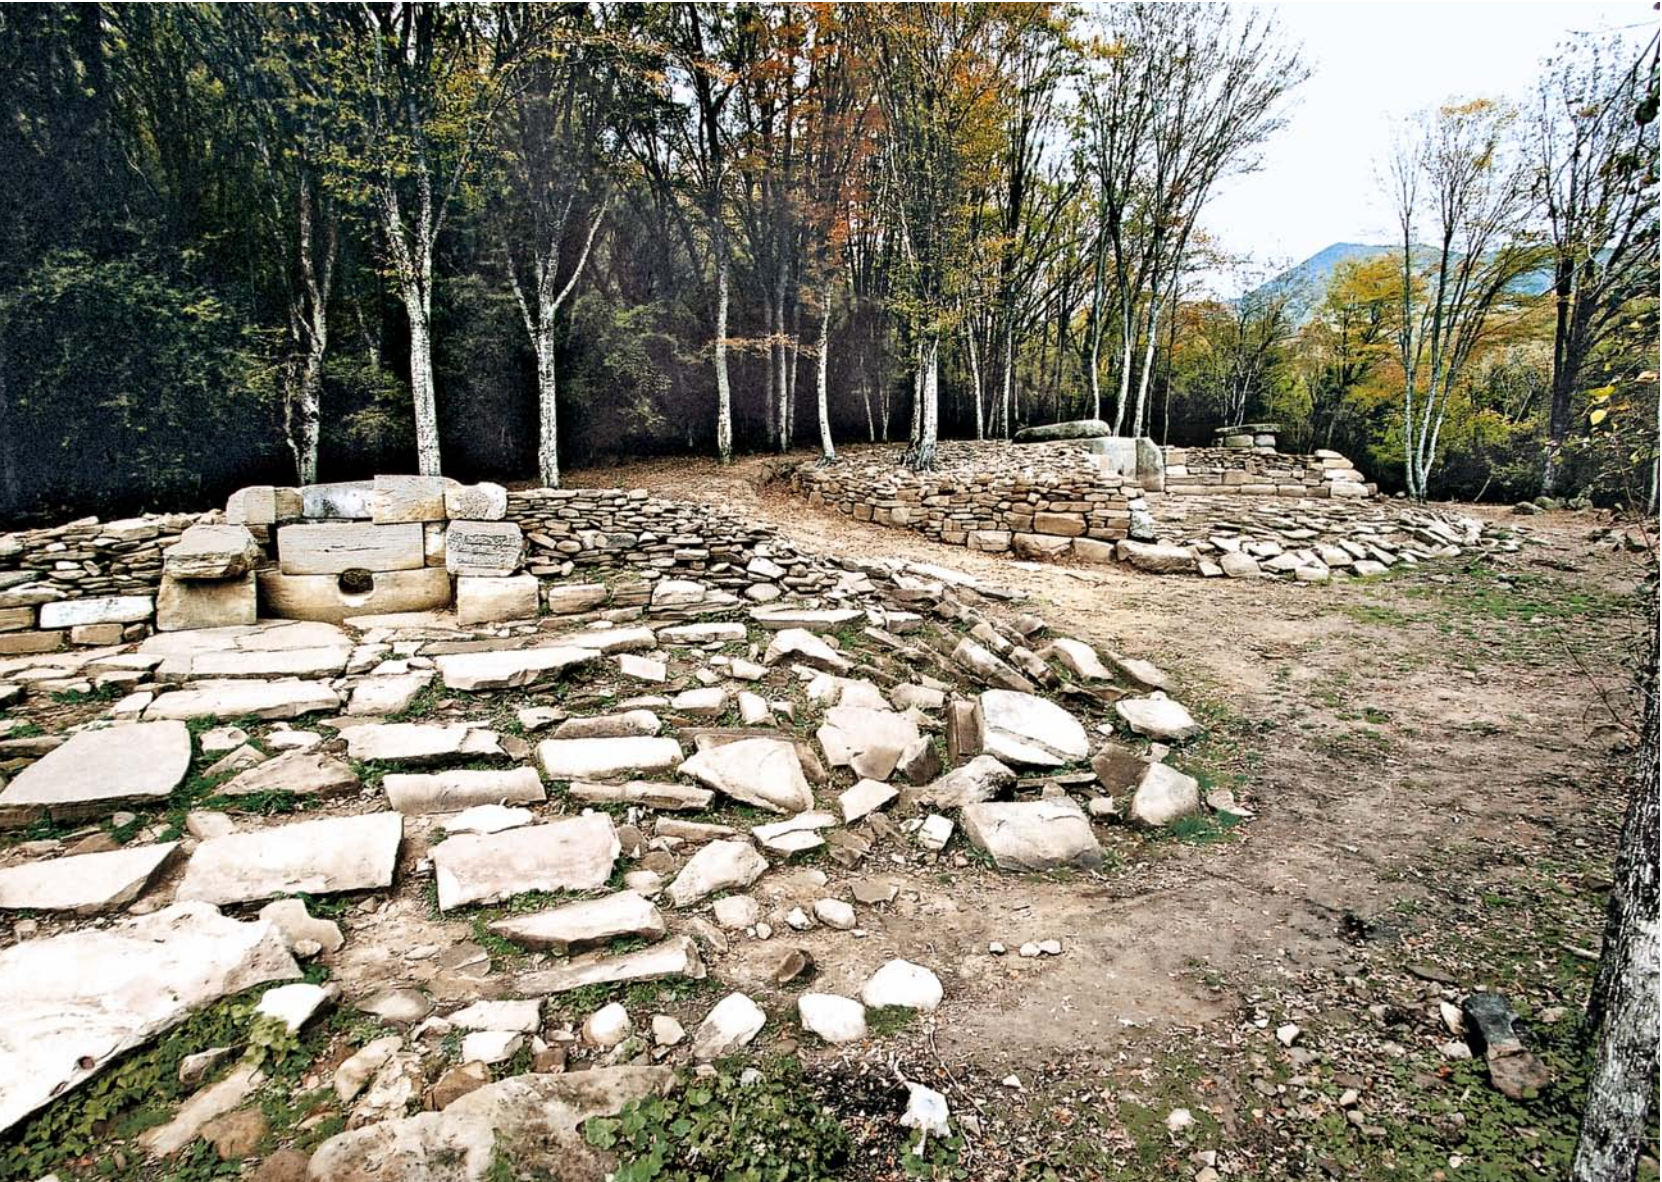
Рис. 4. Дольменная группа Жане, вид с юго-запада. На переднем плане дольмен 3, 2000 г.

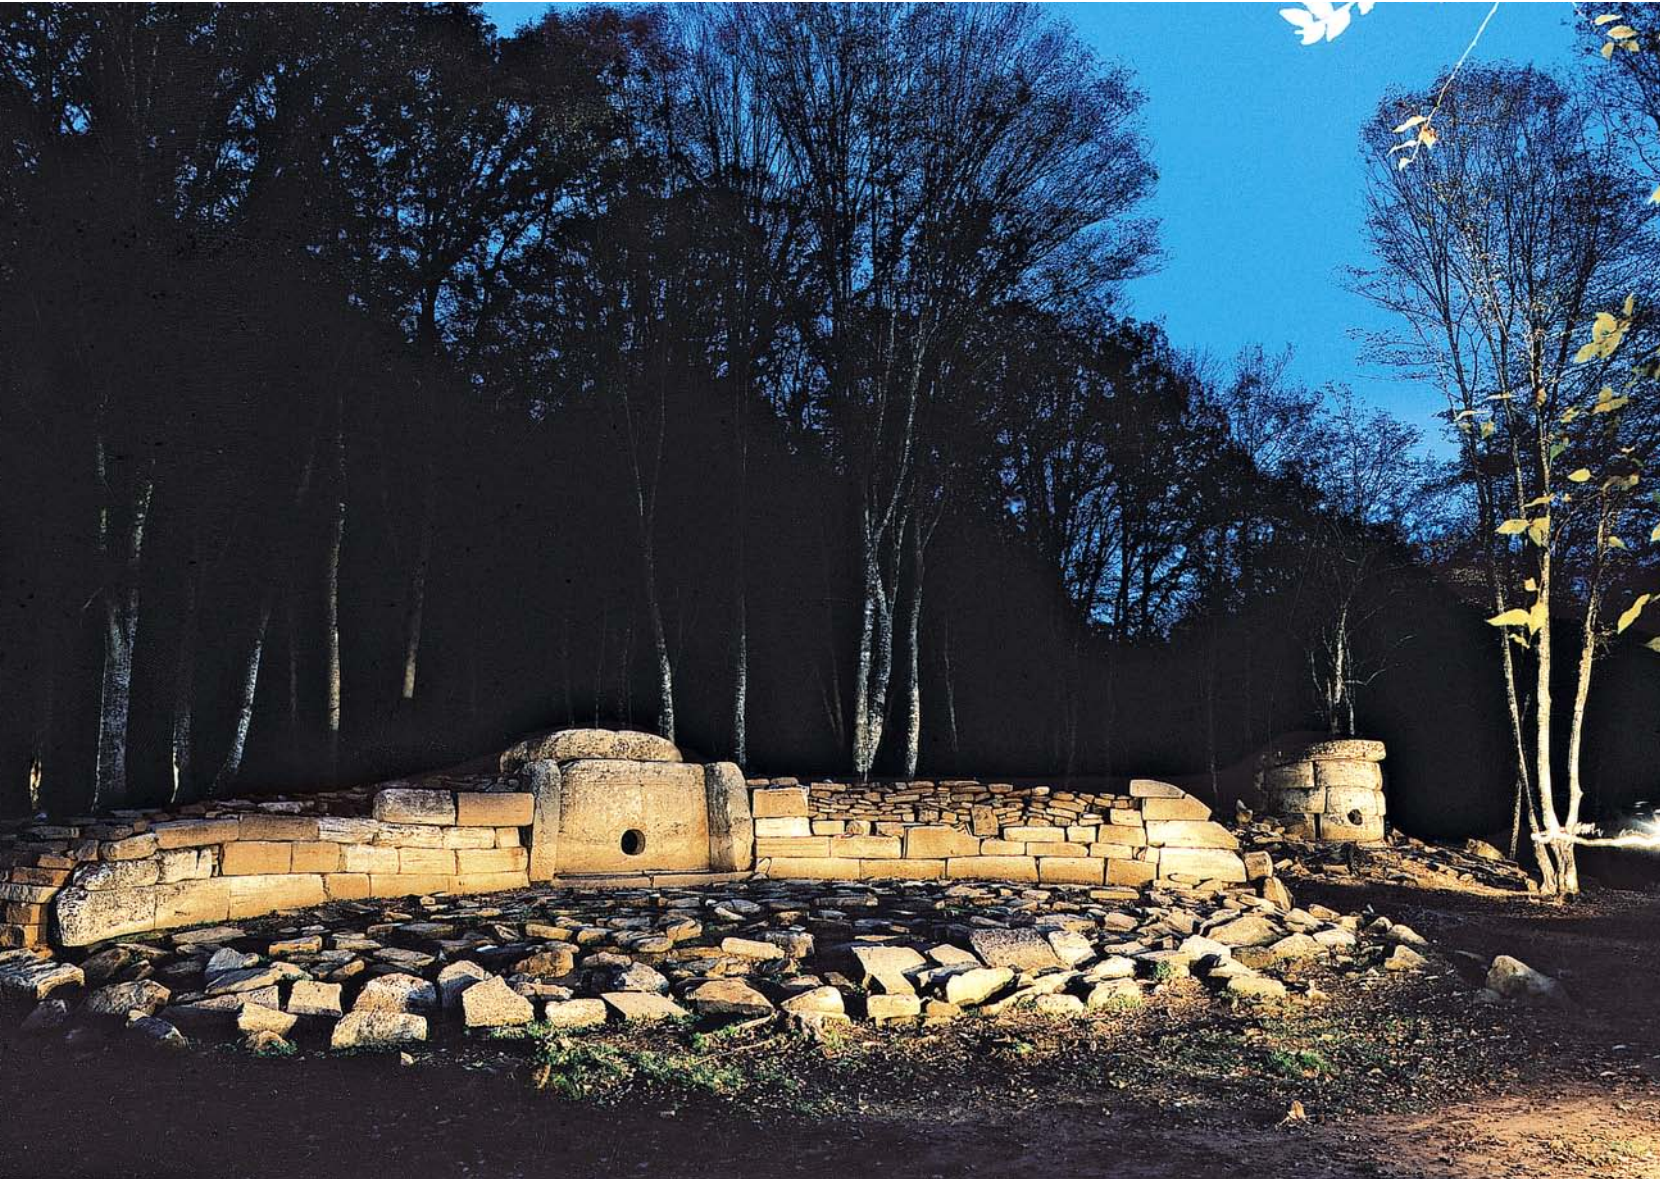
Рис. 5. Дольменная группа Жане. На переднем плане дольмен 2, вид с юга, 2000 г.

тщательно обработанных и подогнанных друг к другу песчаниковых плит, с примыкающим к фасадной части мощеным двором, огражденным стеной из обработанных блоков (рис. 5–7). По наружному периметру размеры дольмена равняются приблизительно $3,6 \times 3,9$ м. Высота дольмена от пола погребальной камеры до наружной поверхности плиты перекрытия составляет около 2,4 м. Толщина плит колеблется от 40 до 60 см.

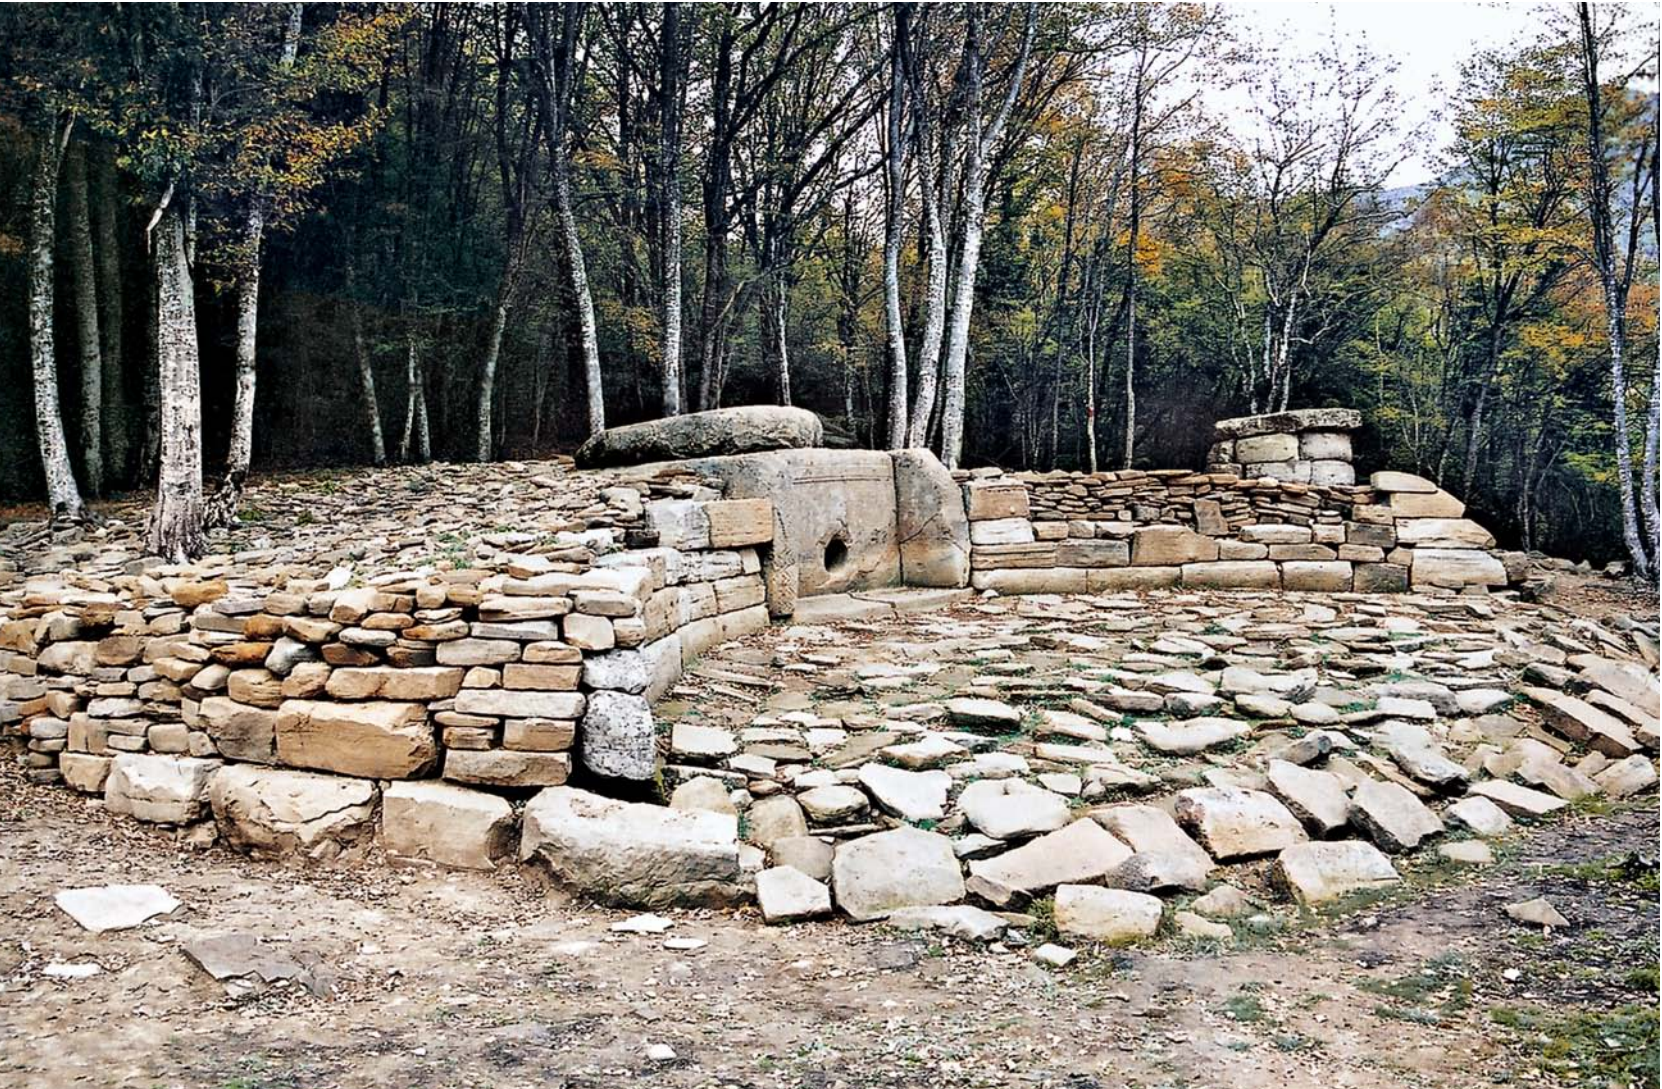
Рис. 6. Дольменная группа Жане. Дольмен 2, вид с юго-запада, 2000 г.

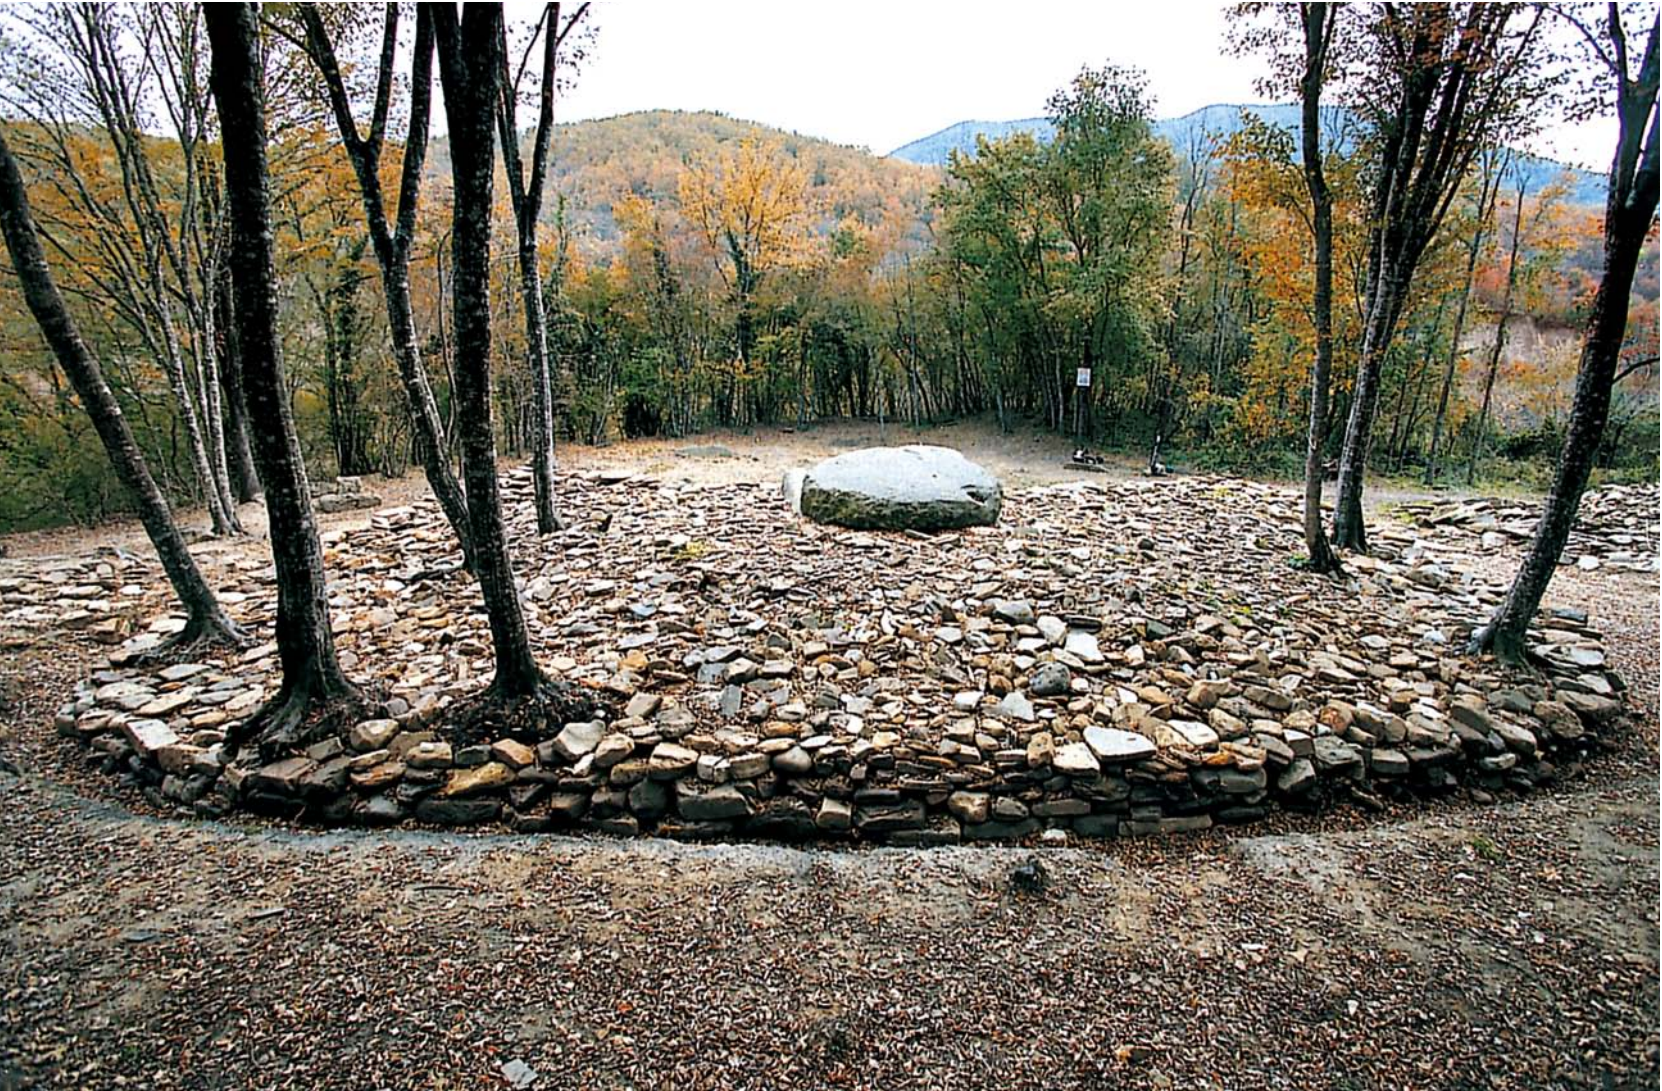
Рис. 7. Дольменная группа Жане. Дольмен 2, вид с северо-запада, 2000 г.

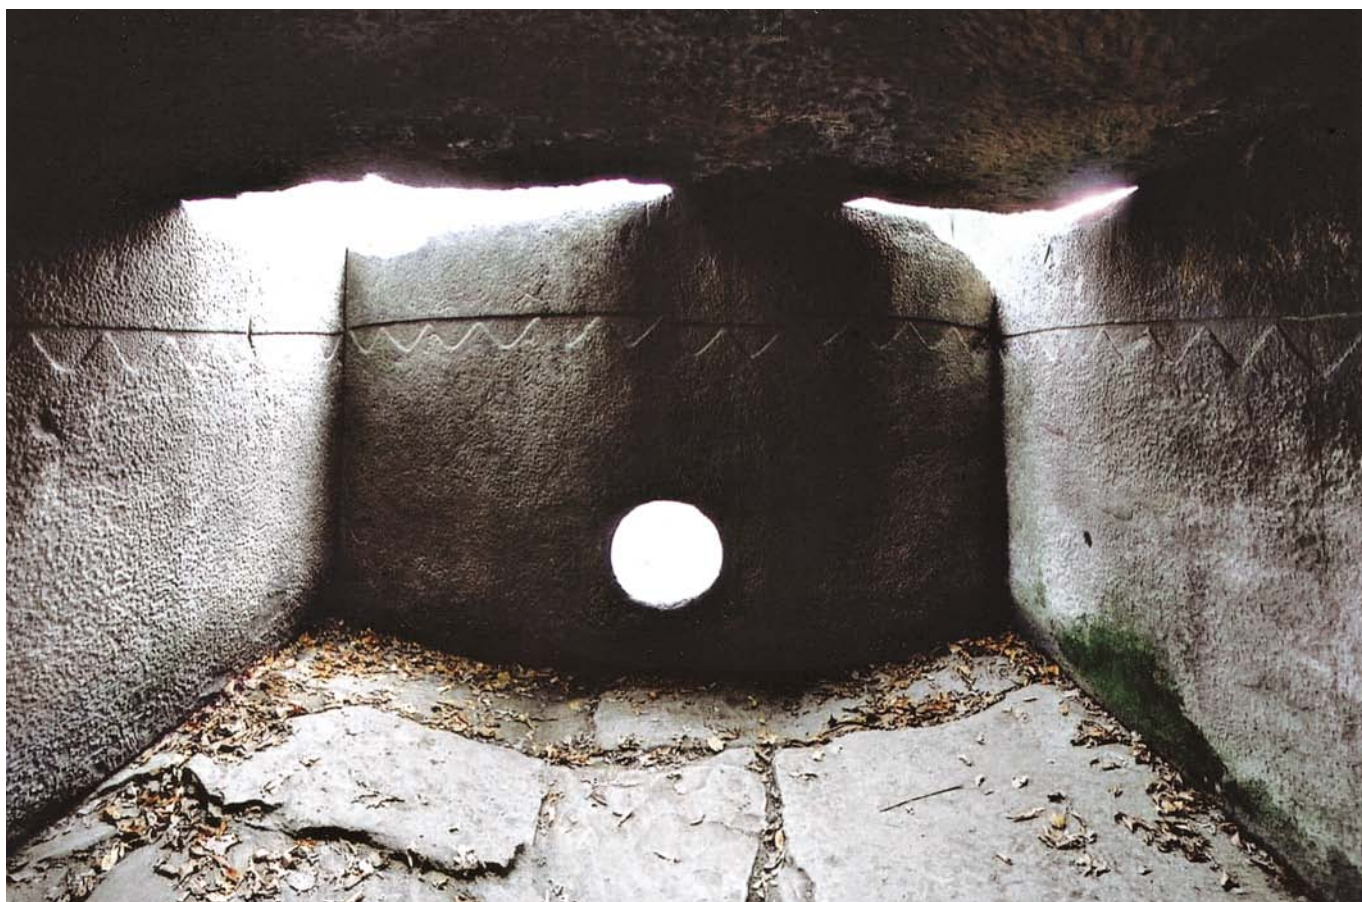
Рис. 9. Дольменная группа Жане. Погребальная камера дольмена 2, 2000 г.

Внутренняя поверхность плит, образующих стены погребальной камеры дольмена, тщательно обработана в пикетажной технике. По периметру (приблизительно на 0,6 м ниже потолка) стены украшены тщательно выбитым орнаментальным бордюром. На внутренней стороне фасадной плиты и обеих боковых стенах изображен сплошной ряд «свисающих» треугольников с закругленными вершинами, а на задней стене — зигзаг (рис. 9).

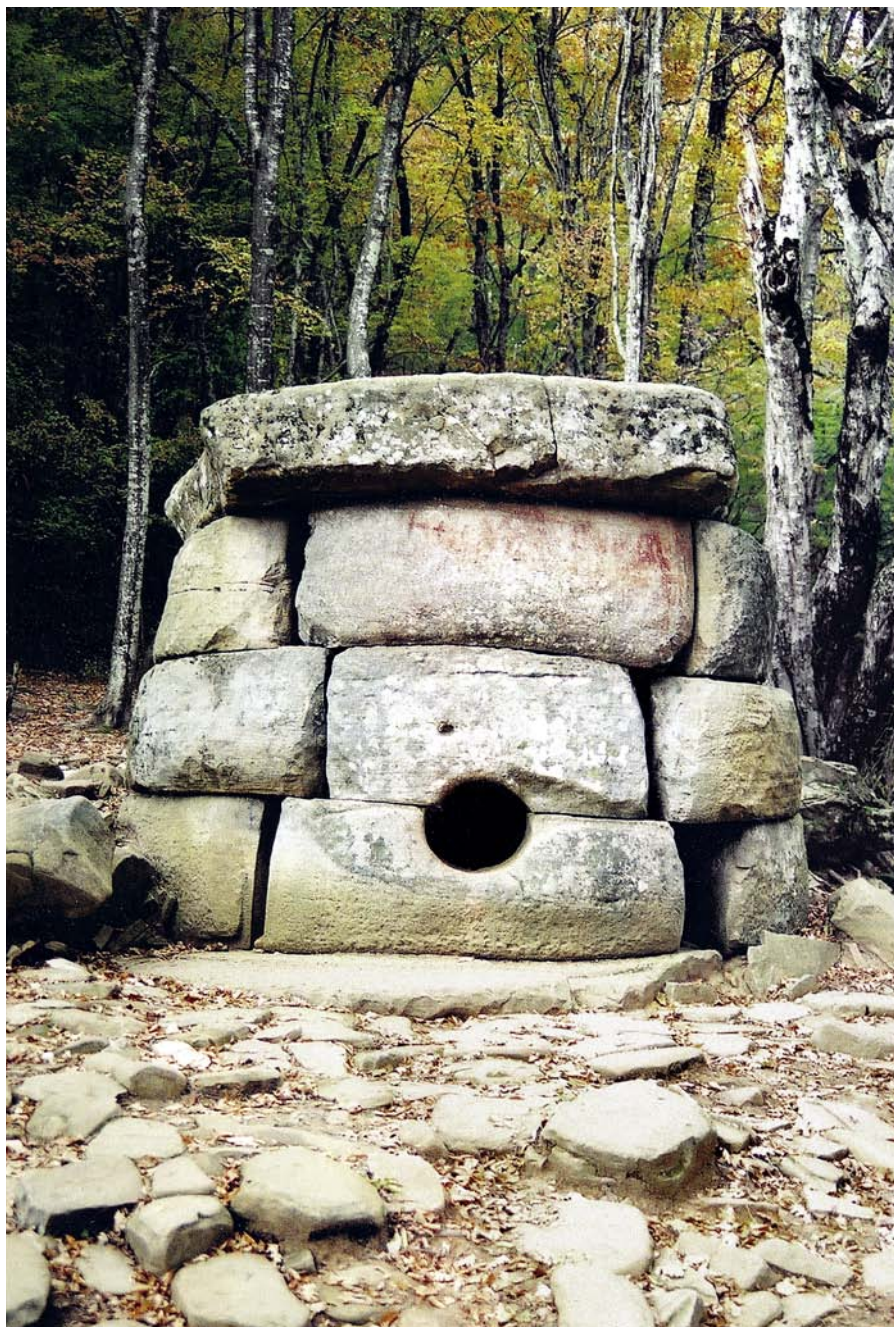
Рис. 10. Дольменная группа Жана. Дольмен 1 после завершения восстановительных работ, 1998 г.

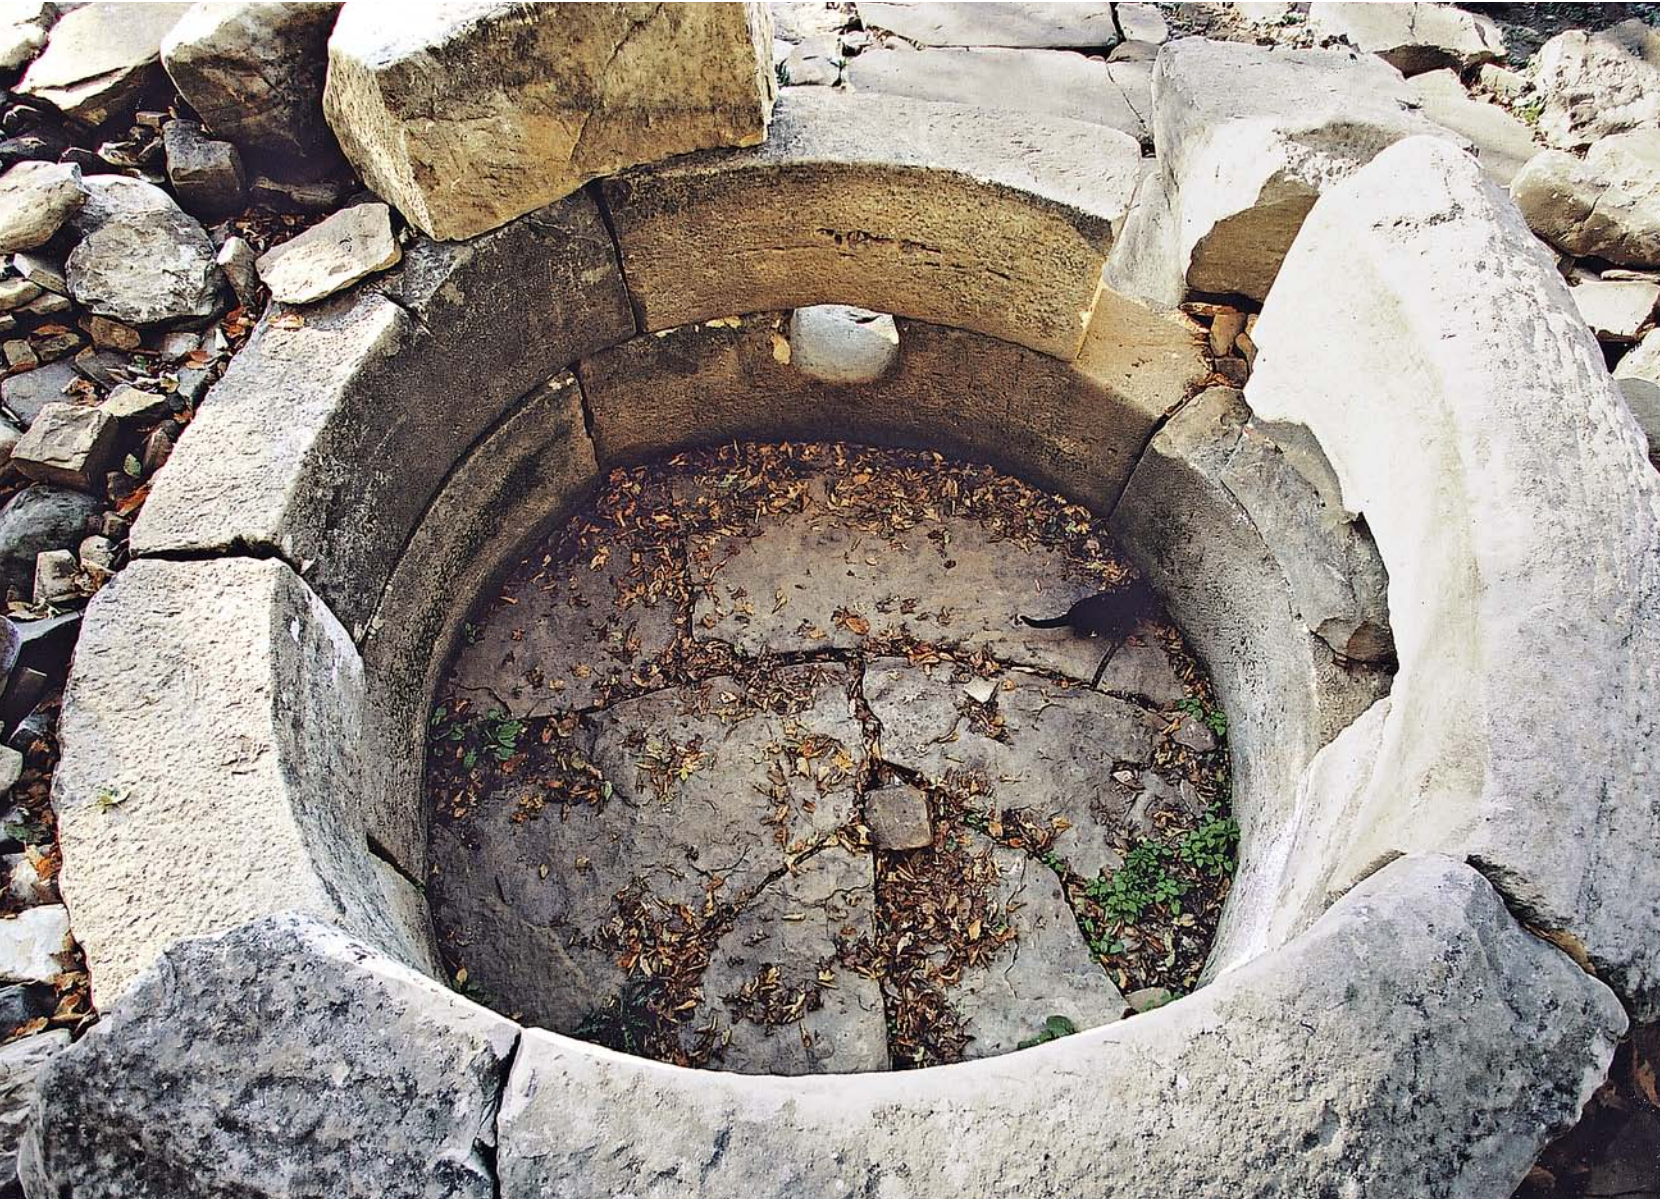
Рис. 11. Дольменная группа Жане. Погребальная камера дольмена 3, 2000 г.
