А 73 IV «Анфимовские чтения» по археологии Западного Кавказа. Западный Кавказ в контексте международных отношений в древности и средневековье: Материалы международной археологической конференции (г. Краснодар, 28–30 мая 2014 г.). – Краснодар: Традиция, 2014. – 308 с.

СОСТАВНОЙ ДОЛЬМЕН В БАССЕЙНЕ Р. СОЧИ

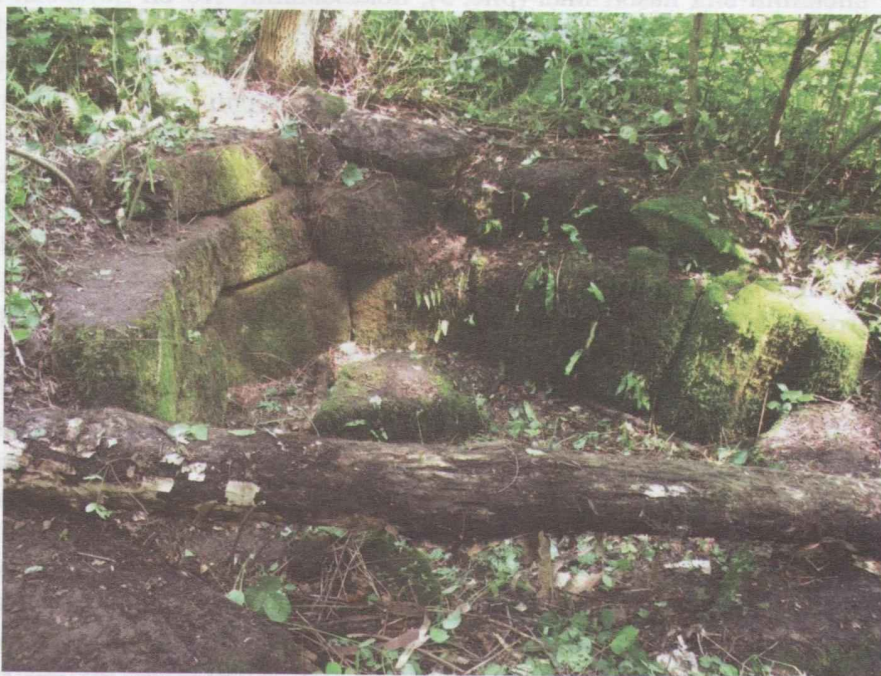
Рис. 1. Дольмен на хр. Ажек. Общий вид.

В настоящее время дольмен полуразрушен (рис. 1). Входом он был ориентирован по склону, в сторону бассейна р. Ажек, по азимуту 256°. По имеющейся информации, памятник был взорван в 1980-х гг. охотниками. Целой осталась задняя и левый ярус юго-восточной стен, которые были заглублены в склон. Сильно разрушен восток и западный угол сооружения, куда пришелся основной выброс взрыва. Перед входом в радиусе 5–10 м разбросаны фрагменты плит.
