А.Л.В. Дмитриев, г. Новороссийск*

ВОССТАНОВЛЕНИЕ ДВУХ ДОЛЬМЕННЫХ КОМПЛЕКСОВ В ВЕРХОВЬЯХ РЕКИ ОЗЕРЕЙКИ

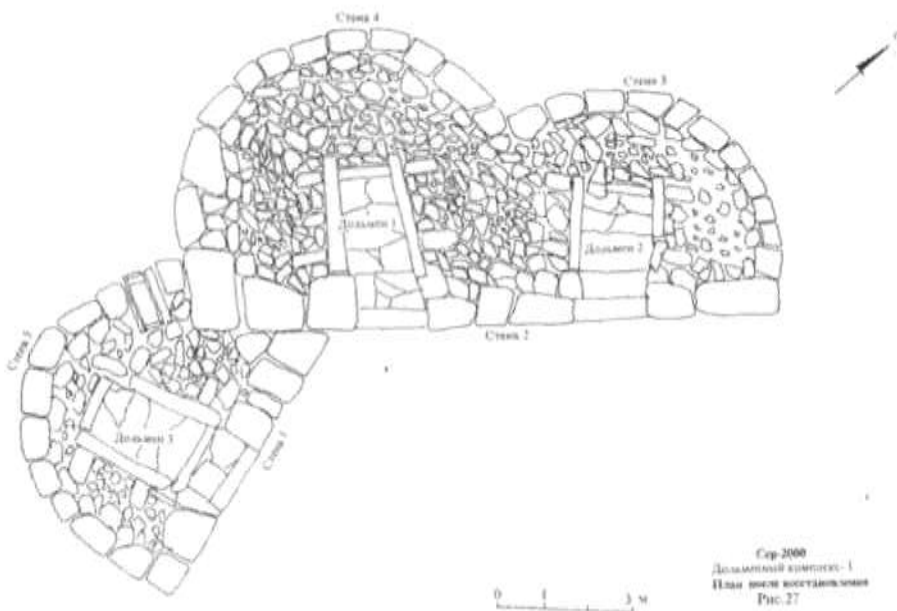
Стены-крепиды двух дольменов со стороны порталов были выстроены по одной линии северо-восток — юго-запад и примыкали друг к другу. Камеры ориентированы на юго-восток. Передняя стена-крепида третьего дольме-

на имела направление по линии север-юг и примыкала к стене предыдущих дольменов под тупым углом. Это произошло из-за условий рельефа. Если бы третий дольмен строился по прямой линии, он бы попал на крутой склон, поэтому его пришлось развернуть. Центральный дольмен получил № 1, северо-восточный — № 2, южный — № 3.

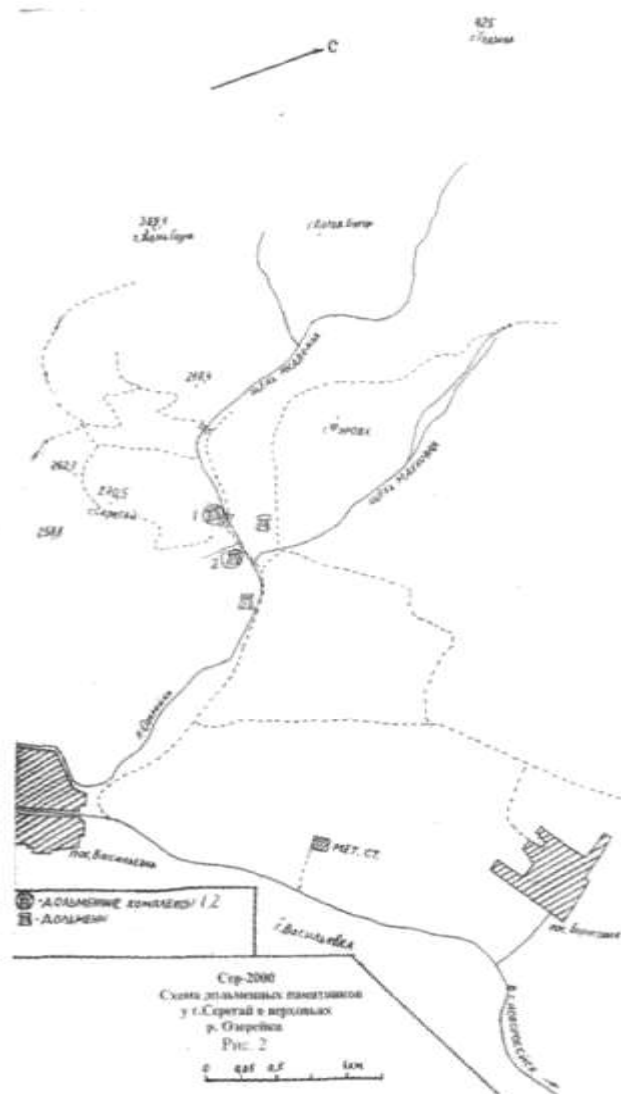
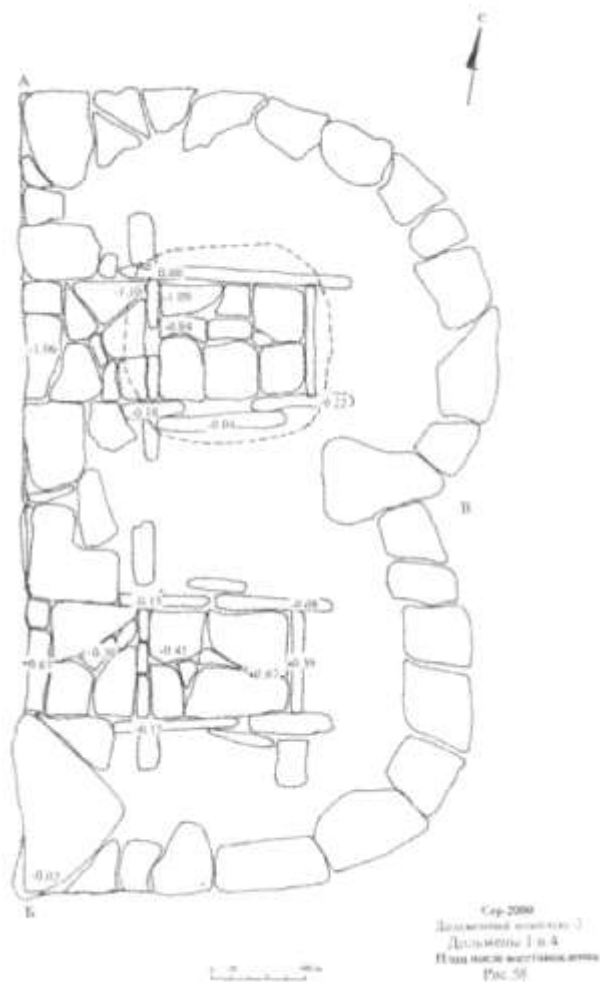
Стены дромоса разрушены, их плиты выброшены перед входом в дольмен. Под весом боковых стен плиты пола потрескались и провалились. Боковая юго-восточная стена просела на 35—50 см. Сильно перекосялась задняя торцевая плита. Она осела ниже плит пола почти на 0,5 м. Северо-восточная часть крепиды в результате оползня почти полностью разрушилась. Деформация (сползание по склону) по линии юго-запад — северо-восток превышает 1 м. Осадка восточного угла кре

пиды также превышает 1 м по высоте. Внутри камеры найден фрагмент обработанной плиты толщиной 22 см с просверленными отверстиями для раскалывания камня. Диаметр отверстий, характер сверления такой же, какой применялся в ближайших карьерах в конце 19 — начале 20 в. Это свидетельствует о значительных разрушениях комплекса 100 лет назад, когда он использовался, как карьер строительного камня. Стена 3 в северной части сильно разрушена, все блоки имеют неравномерную осадку и тенденцию сползания по склону. В 3-х м от стены 3 обнаружены наклонно стоящие плиты, явно сползшие (или сброшенные) со стен. Это говорит о первоначальной высоте стен крепиды не менее 3-х м.

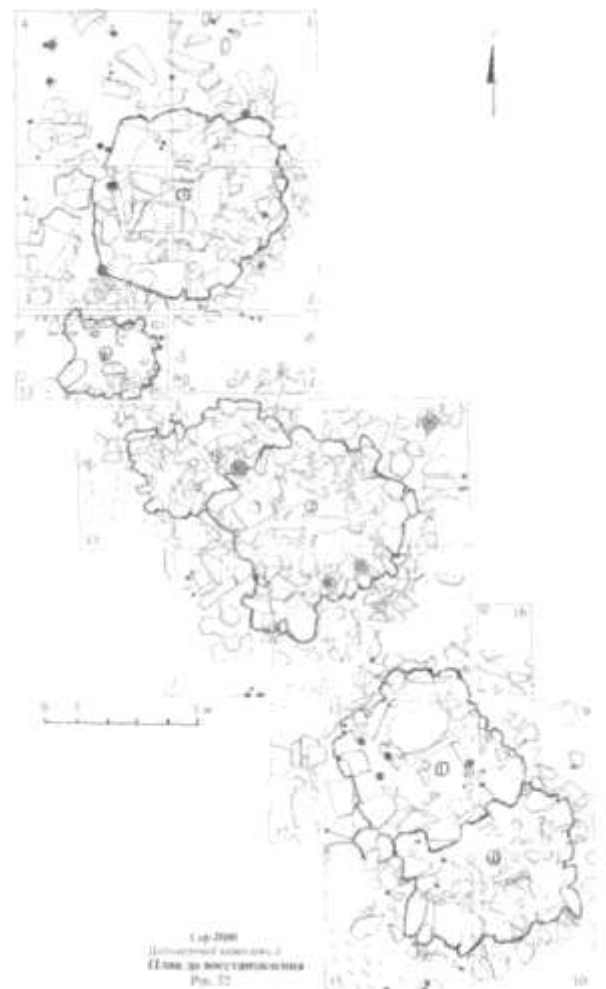
Вокруг дольмена была выстроена стена-крепида параболической в плане формы из крупных плит и каменных блоков. Первоначальная высота крепиды была не ниже дольмена вместе с плитой кровли. Перед входом в дольмен из крупных плит был выложен коридор-дромос, перекрытый плитой. Перекрытие дромоса было несколько выше кровли дольмена и опиралось на нее и на стены дромоса. Камни крепиды почти не обработаны. Грубой обработке (сколы граней торцов) подвергались только отдельные плиты дромоса. Пространство между стенами камеры дольмена и крепидой было заложено камнями разной величины и формы и заполнено коричневым суглинком. О виде
