Селедцов В.В. Мегалитический некрополь Озерейки.

Мегалитический некрополь Озерейки.

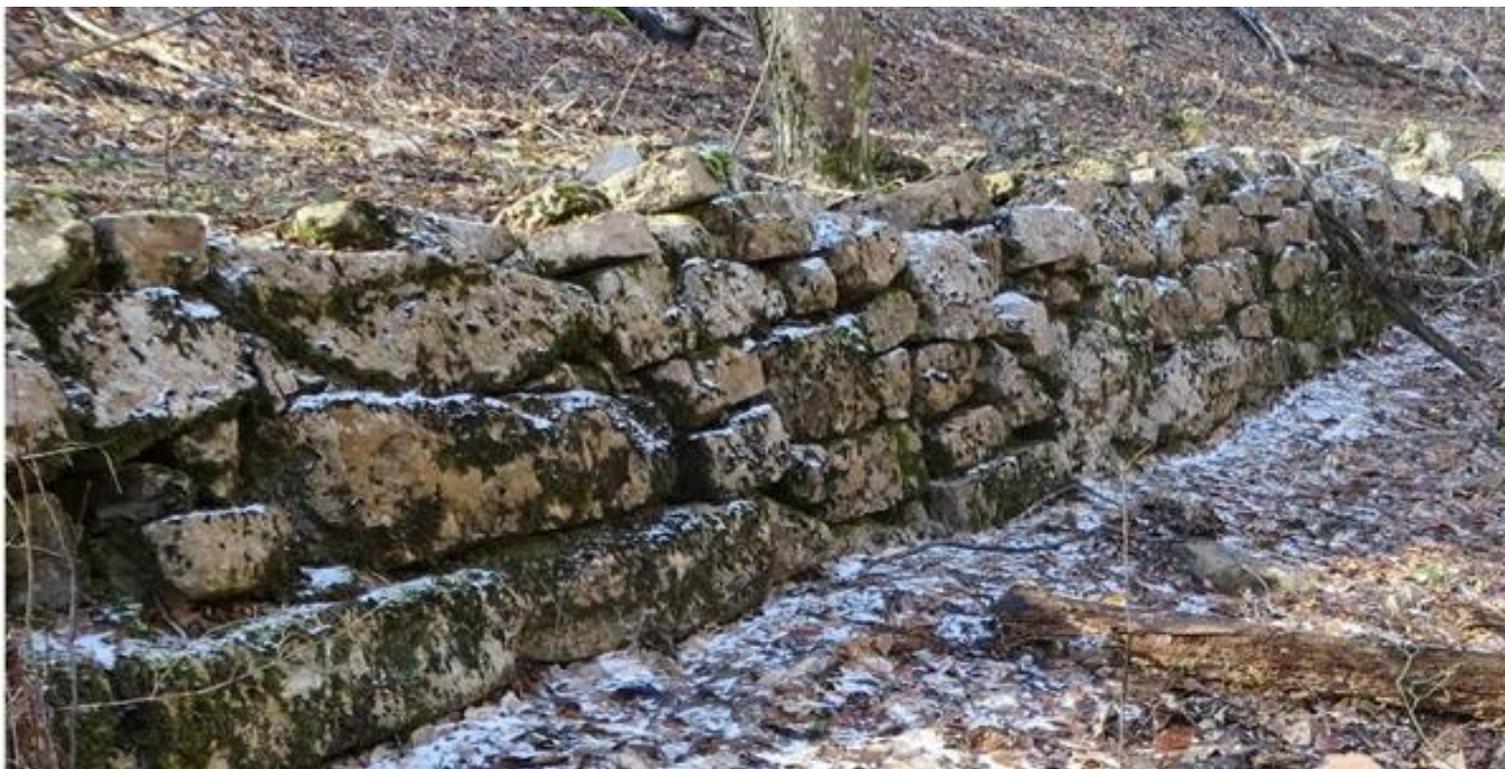
Типичная крепида

Дело в том, что в отличие от типичных одиночно стоящих дольменов, комплекс Озерейки представляет собой мегалитические сооружения, в виде подкурганых дольменов с коридорами-дромосами, окруженных насыпями из земли и камней, поддерживаемыми стенами-крепидами из плит.

Открытой оставалась только передняя стена дольмена с отверстием.

Через насыпь к передней стене вел дромос или к ней примыкала широкая парадная площадка.

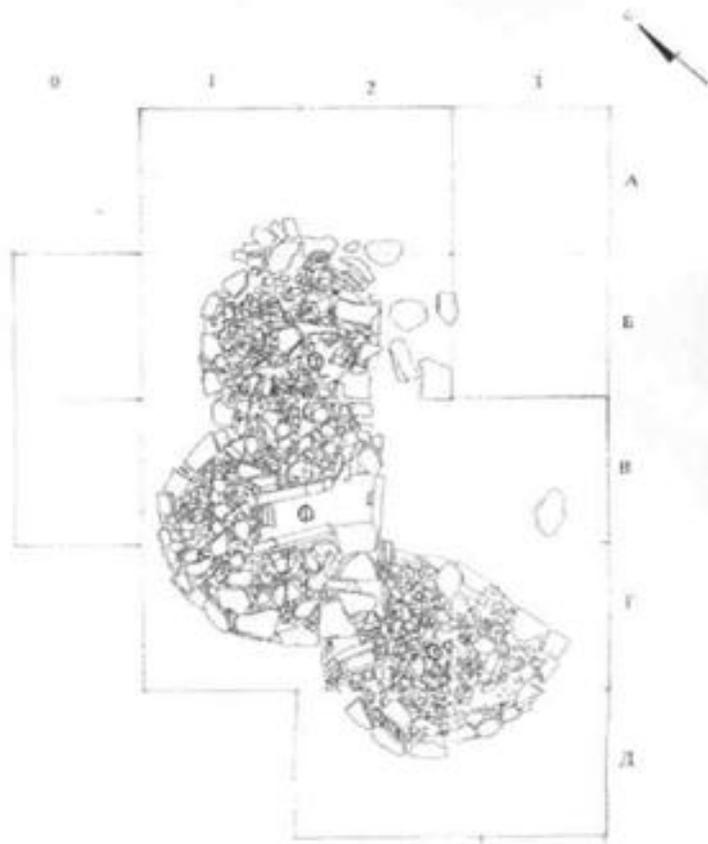
**Дольменный комплекс-1
до восстановления**

Сохранность обнаруженных сооружений была неудовлетворительной.

Корни и стволы деревьев сдвинули плиты, разрушили стены.

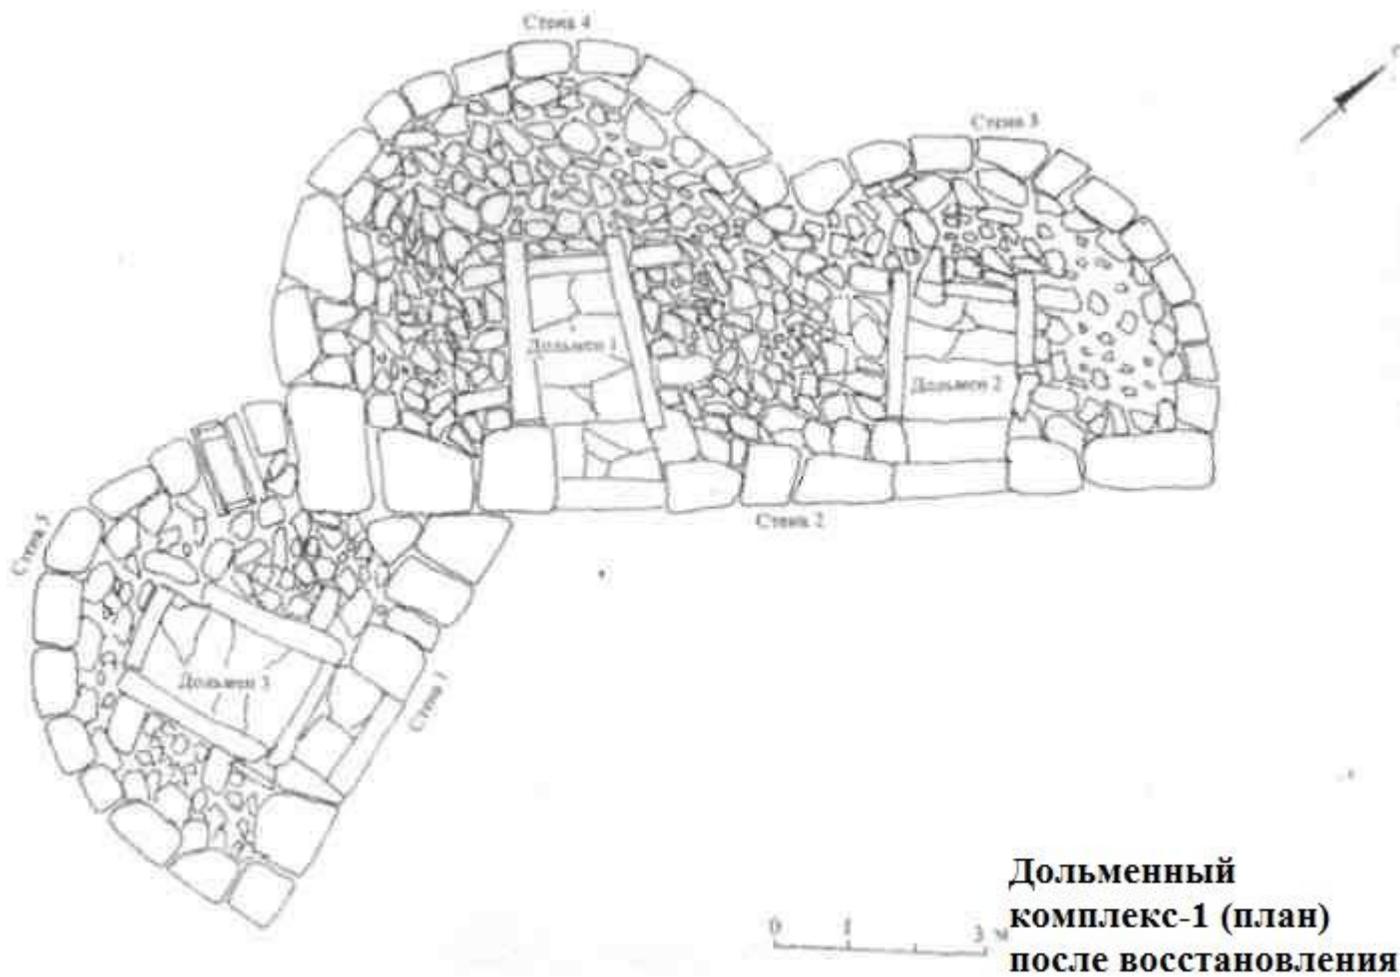
Комплекс представляет собой три плиточные дольменные камеры, расположенные на некотором расстоянии друг от друга и заключенные в единой конструкции (в форме кургана полумесяца), параболической в плане формы.

Стены сооружений (крепиды) сложены из массивных плит.

Пространство между стенами и заключенными в них дольменами заполнено крупными камнями неправильной формы и глиной.

Перекрытия всех трёх дольменов примыкают друг к другу, создавая единый комплекс внушительных размеров.

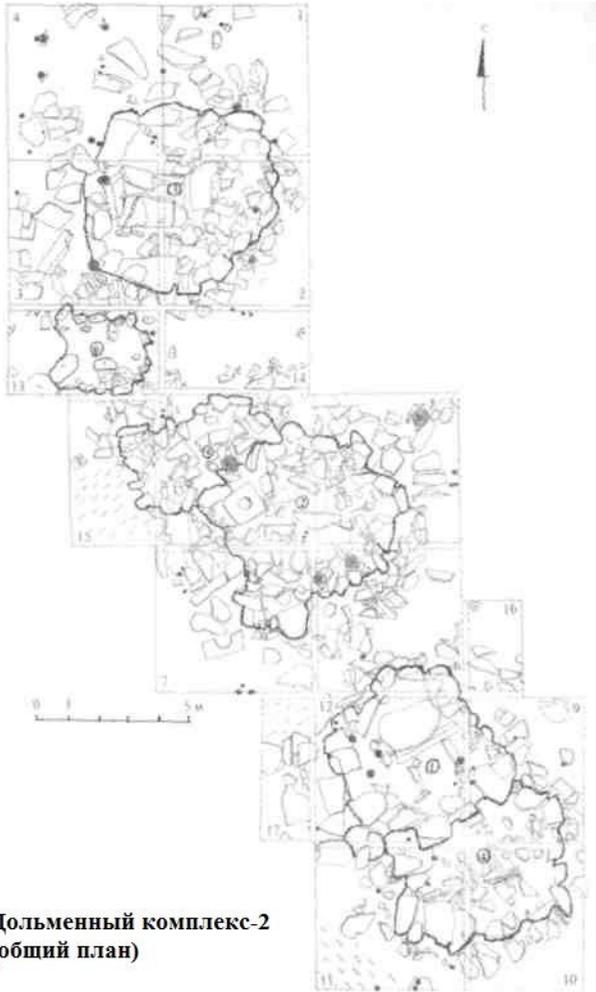
Дольменный комплекс-2
(общий план)

Дольменная группа вытянута по гребню отрога по линии север-юг с разворотом на 30 градусов против часовой стрелки. Первоначально сооружались дольмены 1, 2 и 3. Они вытянуты по прямой линии с интервалом 11 м между осями камер. Затем к крепице дольмена 1 была пристроена крепица дольмена 4, а к крепице дольмена 2- крепица дольмена 5. Позже всех между дольменами 3 и 5 был выстроен дольмен 6.

Размеры и конструкции дольменов 1—3 приблизительно одинаковы. Дольмены 4, 5 и их крепицы несколько меньше. Удивляют очень маленькие размеры крепицы и камеры дольмена 6.

Все крепиды параболической в плане формы, имеют коридоры-дромосы, ведущие к камере.

Порталы дольменов 1, 4, 5 обращены на юго-запад, дольменов 2, 3, 6 — на запад,

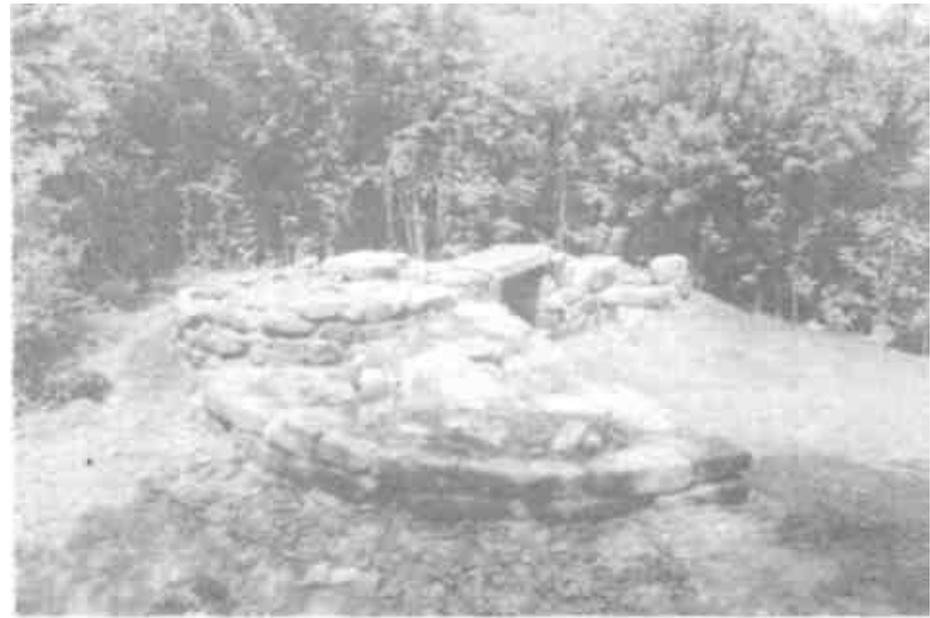
Дольменный комплекс-2 после восстановления

Из сохранившихся деталей были восстановлена камеры дольменов, выложены полы.

Восстановлены крепиды.

Поверх стен камер уложены части кровельных плит.

Пространство между стенами и камерами засыпано камнями и землей со щебнем.
