27-31 октября 2008 г. в ЮФУ I Международная научно-практическая конференция "Архитектура. Искусство. Археология: Проблемы изучения и сохранения культурного наследия".

Кудин М.И.

ДОЛЬМЕНЫ С ЛОЖНЫМ ВХОДОМ НА ЗАПАДНОМ КАВКАЗЕ.

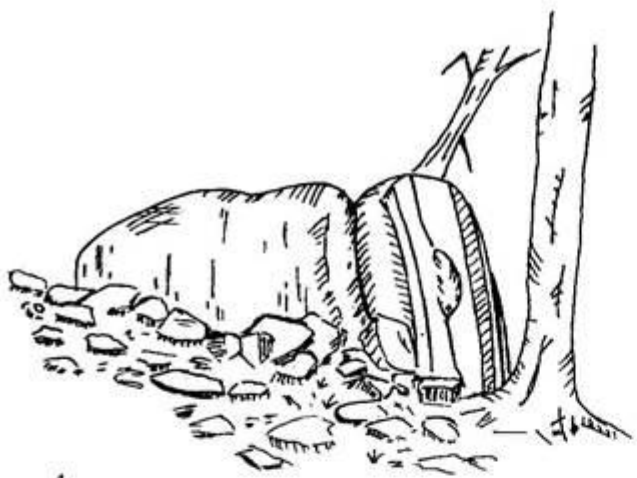
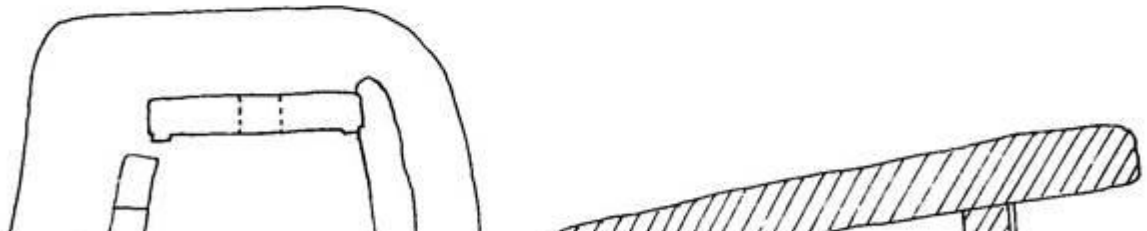
Рис.1. Урочище «Волчьи ворота». р. Неожиданная. 1 – общий вид дольмена №2, 2 – план дольмена №2, а – разрез плиты с отверстием, 3 – общий вид дольмена №1, 4 – план дольмена №1, разрез дольмена №1, б – втулка дольмена №1.

Дольменная группа "Волчьи ворота" в верховьях р. Неожиданной /Мехопс/, расположенная в 3км севернее пос. Хатлапе состоит из девяти построек, среди которых есть два корытообразных и два плиточных дольмена с ложными входами. Дольмен № 2 /нумерация дана по положению дольмена в группе/ (рис. 1.1-2) - материал желто-серый песчаник. Очевидно, был не достроен, так как отсутствует перекрытие и в задней стене недоделан лаз. Ориентирован фасадом почти точно на юг /азимут 175°, Дольмен окружен курганной оплывшей каменной насыпью высотой до 0,6м, частично закрывающей боковые плиты. Диаметр насыпи достигает 11,5м, перед ложным входом в ней имеется разрыв. Передняя плита размером 1,7м x 1,87м x 0,27м с закругленными верхними краями тщательно обработана с обеих сторон. На расстоянии 0,53м от верхнего - края плиты находится закругленная выпуклость псевдовтулки диаметром 0.45м и высотой 0,15м. По бокам и снизу плита украшена выступами, подобными выступам у корытообразных сооружений с ложным входом. Ширина выступов 0,18м -0,20м, глубина до 0,12м. Боковые плиты трапециевидной формы, понижающиеся к задней части камеры, с наружи обработаны очень грубо. Внутренняя сторона плит выполнена более тщательно. Длина западной боковой плиты 2,62м, толщина 0,22м - 0,27м, длина восточной плиты 2.7м, толщина 0,26м - 0.32м. В них имеются пазы для крепления передней и задней плиты. Задняя плита чуть трапециевидной формы упала внутрь камеры. Ее размеры 1,63м x 1,68м x 1,38м при толщине до 0,37м, верхние края плиты закруглены. Незаконченный лаз диаметром 0.33 м расположен в нижнем левом углу, у самого края плиты. На его примере можно проследить, как выбивались отверстия в дольменных плитах. Первоначально высекалось углубление по контуру отверстия, затем выбивался камень из его середины, после чего операция повторялась (рис.1,а).

Дольмен № 1(рис.1.3-5) бегло упоминается в литературе [15,с.15]. Материал желтый песчаник. Ориентирован ложным входом на юго-запад (азимут 225⁰). Окружен курганной каменной насыпью частично скрывающей боковые и заднюю стены. Насыпь подпирает овальный кромлех размером 7,8м x 9,65м, из крупных отдельно стоящих камней. Перед ложным входом в насыпи и кромлехе имеется разрыв, по бокам подпираемый вертикально стоящими плитами, образующими притвор. С правой стороны плита притвора упала.

Передняя плита 1,78м x 1,52м x 0,2м тщательно обработана, она фланкируется слегка выдающимся вперед порталными выступами, немного расширяющимися к низу:0,25м-0,3м и выступающими вперед на 0,03м. Псевдовтулка выполнена в виде круглой ступенчатой выпуклости диаметром 0,36м и высотой 0,17м, на расстоянии 0,57м от верхнего края плиты.

Толщина задней плиты 0,36м. Интересно, что с внутренней стороны задняя плита имеет боковые выступы шириной 0,12м и высотой 0,02м. Плиты дольмена соединены между собой с помощью своеобразных пазов {рис.1,4), отличающихся от применяемых у других дольменов. Пазы делались в обоих стыкуемых стенах.

Лаз расположен на расстоянии 0,41м от верхнего края задней плиты, у самой кромки каменного завала, напротив фиктивной втулки и оформлен в виде округлого отверстия диаметром 0,32м x 0,33м. Рядом с отверстием лежит массивная втулка длиной 0,8м и диаметром 0,32м (рис.1 ,б).
