В.Ожегов. Эти непростые дольмены

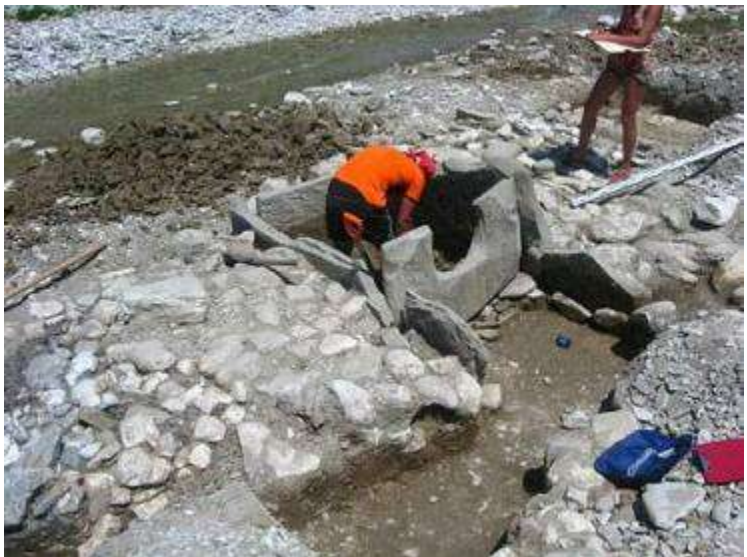
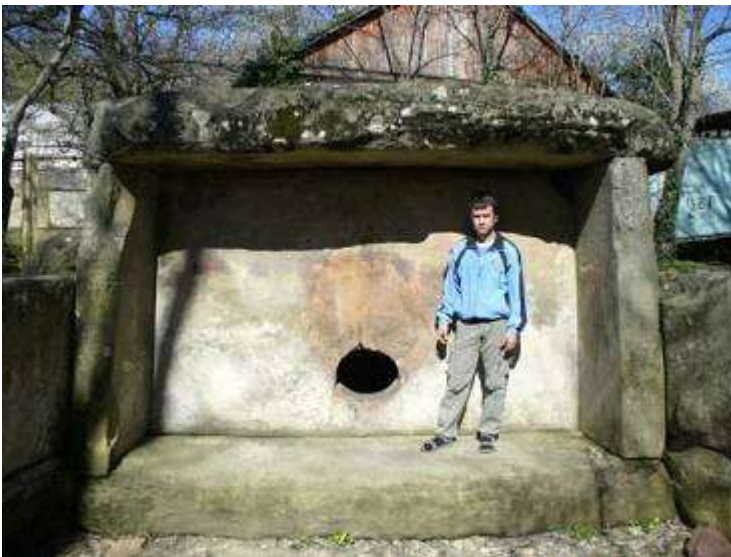
Есть множество более поздних погребальных построек, возведенный явно с целью подражания, во времена, когда истинный смысл был давно утерян, наподобие раскопанной три года назад в п.Шепси Туапсинского района.

Тонкие плиты, маленький размер, слишком большое отверстие, отсутствие пробки, примитивность обработки — все это резко контрастирует с настоящими древними дольменами. Судите сами:

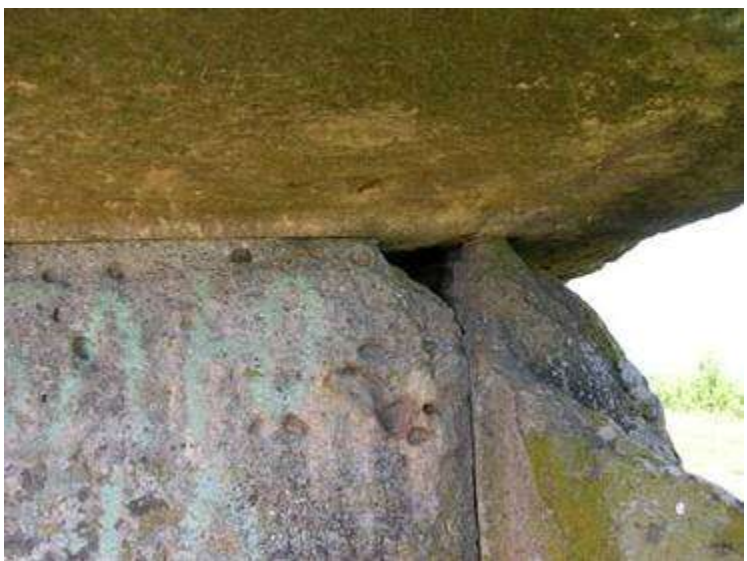
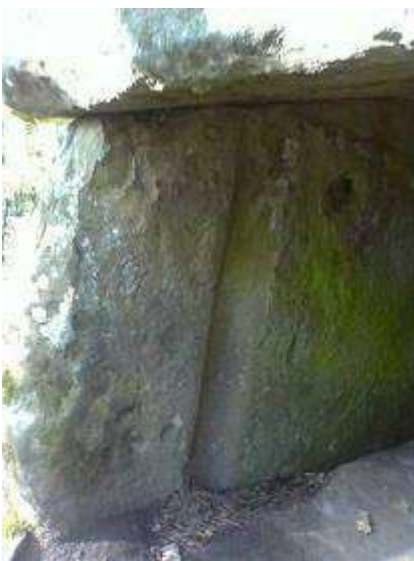
Самые массивные плиты на дольменах достигают весом 20-25 тонн. Конечно это немного, если сравнивать с Баальбекскими трилитонами. Но надо учитывать геологическую специфику западного Кавказа — здесь нет гранита и базальта, а заготовку для дольмена из песчаника, даже таких размеров, отыскать не так просто. Зато сравнительно небольшой размер блоков с лихвой компенсируется идеальной подгонкой этих блоков между собой — кое-где зазоры скорее угадываются, нежели заметны!

И это несмотря на тысячи лет, прошедшие с их строительства и активную сейсмичность района. Причем многие плиты смонтированы по принципу шип - паз, что значительно усиливает механическую прочность сооружения.

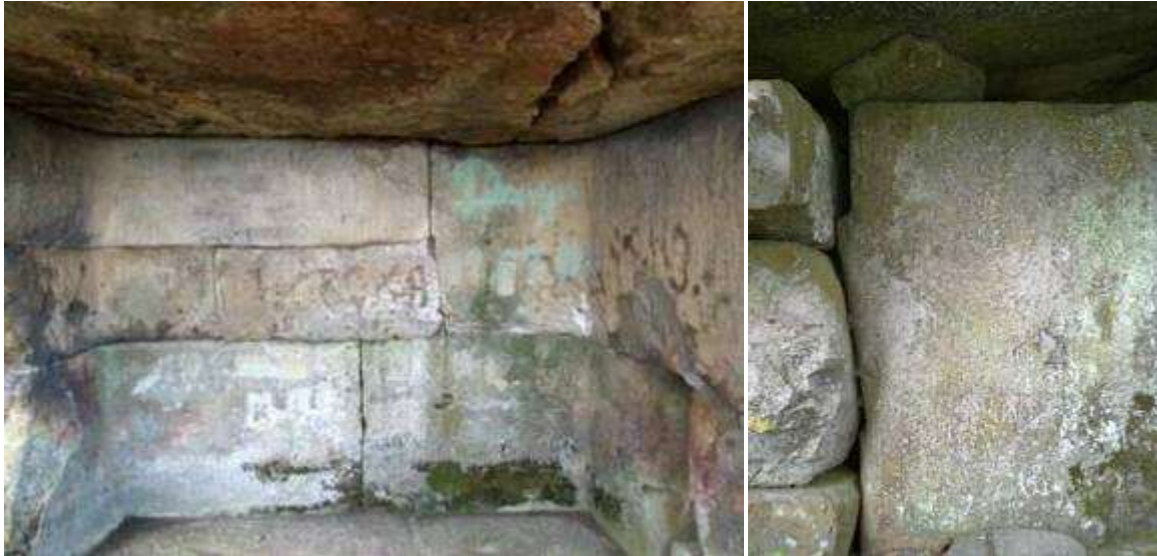
На некоторых составных дольменах плиты состыкованы по криволинейной поверхности, что перекликается с полигональной кладкой в Южной Америке. А дольмен на горе Нексис вообще собран из огромных каменных уголков, причем практически без зазоров!

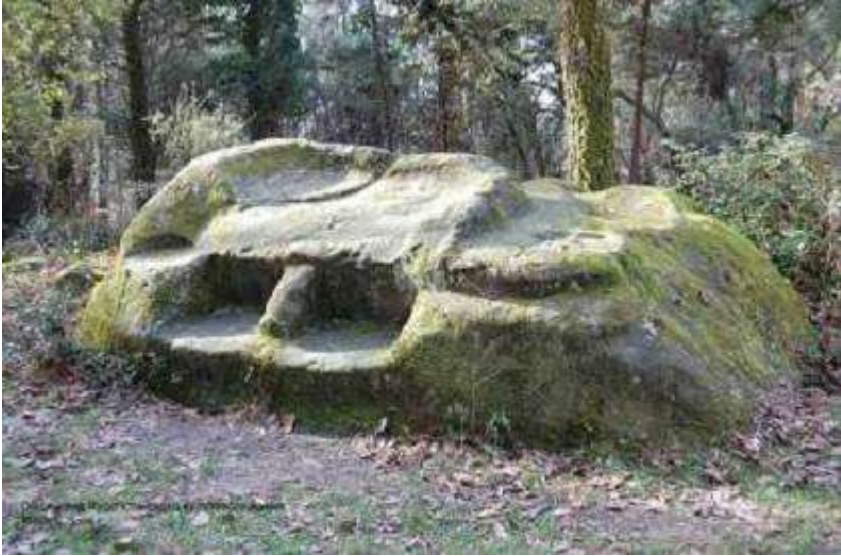
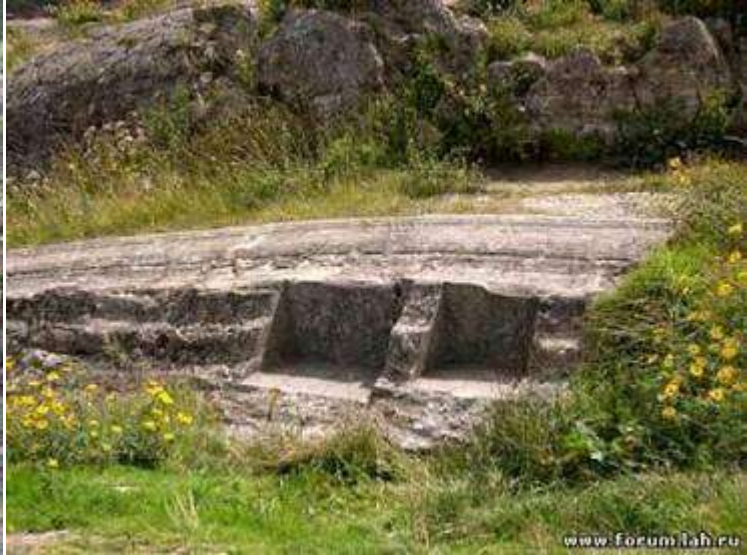
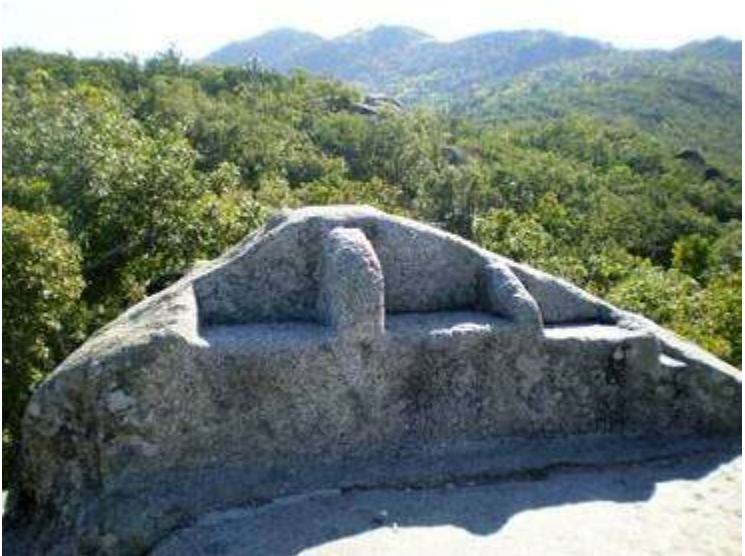
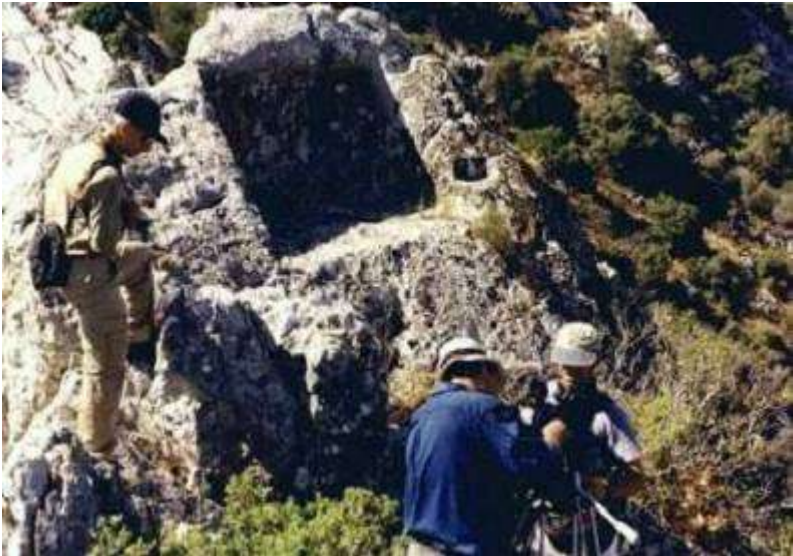
С перуанской полигональной дольмены роднят также имеющиеся кое-где выпуклости ("боссы") на блоках.

По аналогии хочется упомянуть, в связи с аналогиями, так называемый Кудепстинский культовый камень, в коем есть выемки, совершенно аналогичные таким же выемкам в Перу.

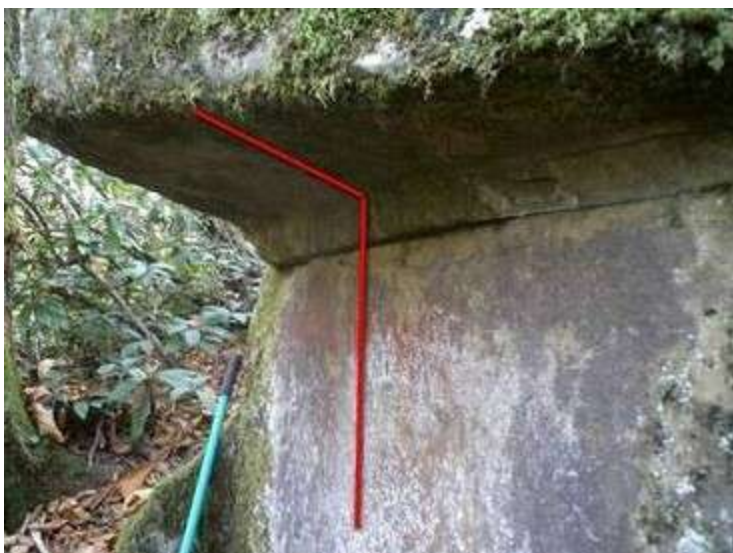
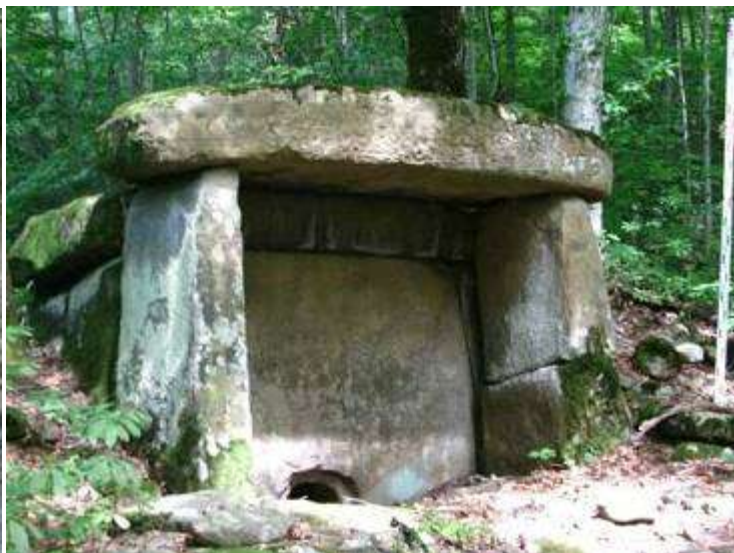
Теперь необходимо коснуться элементов, которым нет объяснения в ритуально-культурной (официальной) версии предназначения дольменов. Есть несколько дольменов с удивительно обработанными фасадами. Обратите внимание, низ крышки срезан по всей плоскости, заподлицо с фасадной плитой, на высоту 4 сантиметра.

Сделано это явно с целью увеличения высоты портала. А вот зачем, совершенно непонятно. Но, видимо, очень надо было, раз уж пошли на такие трудозатраты!

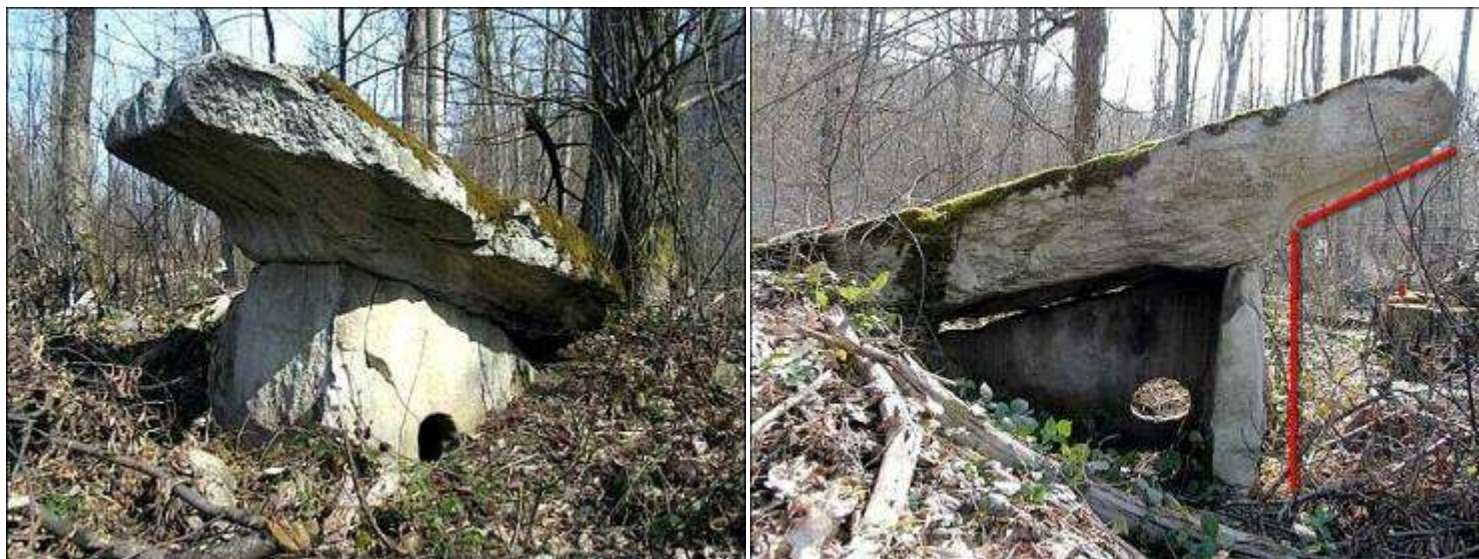
Скорее всего, высота портала имела немаловажное значение, если его зачастую делали даже приставным. А на этом дольмене вообще высоту подняли за счет снятия материала с крышки сантиметров на 15!

Мало того, поскольку дольмен разрушен, видно, что аналогичная выборка была сделана и у потолка внутри камеры. Опять же непонятно, зачем! Для увеличения объема? Но ведь входное отверстие расположено снизу дольмена и заполнить чем-либо дольмен через него под крышку было просто нереально!

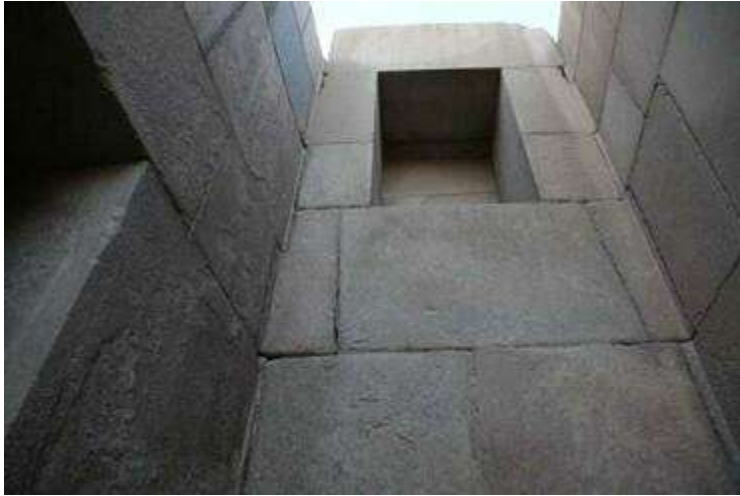
Кстати, сам способ обработки очень напоминает обработку стены уже после сборки в гранитном храме Египта.

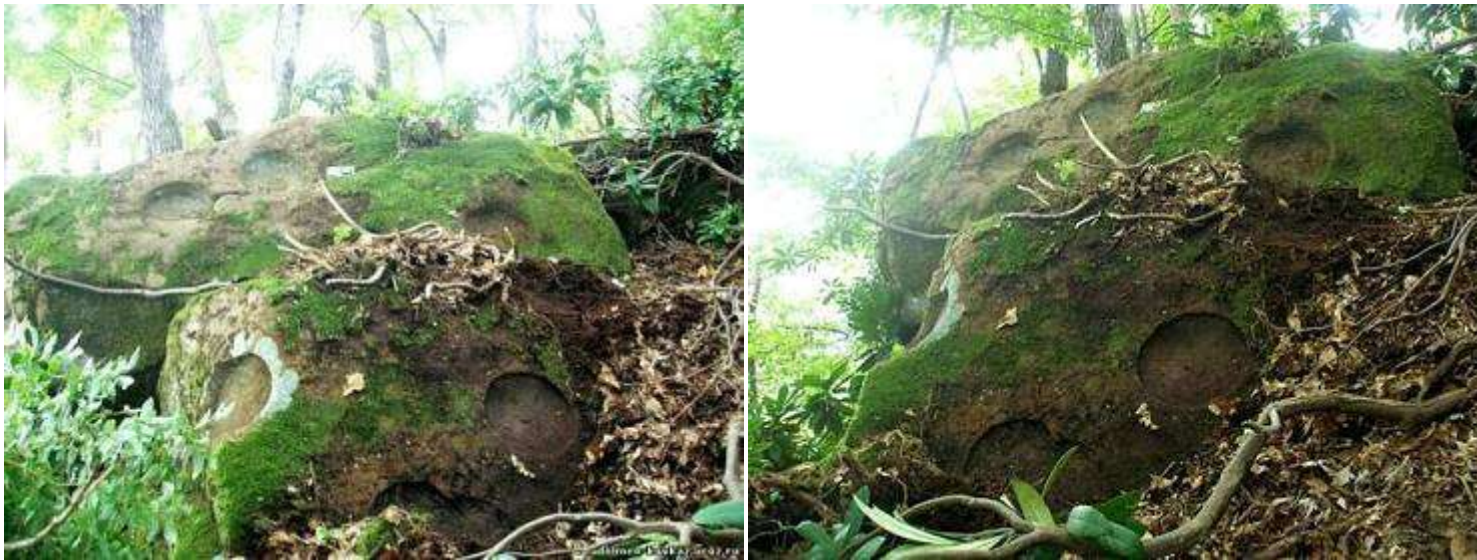
Вот еще одна загадка, напоследок. Нет объяснения, зачем и каким образом делались подобные углубления и лунки на камнях.

Отверстия разного диаметра, от пяти до пятидесяти сантиметров, некоторые повторяют изгиб камня! Мне такие попадались во множестве, но только в одном единственном месте на Кавказе, в районе дольменной группы в урочище "Три дуба".

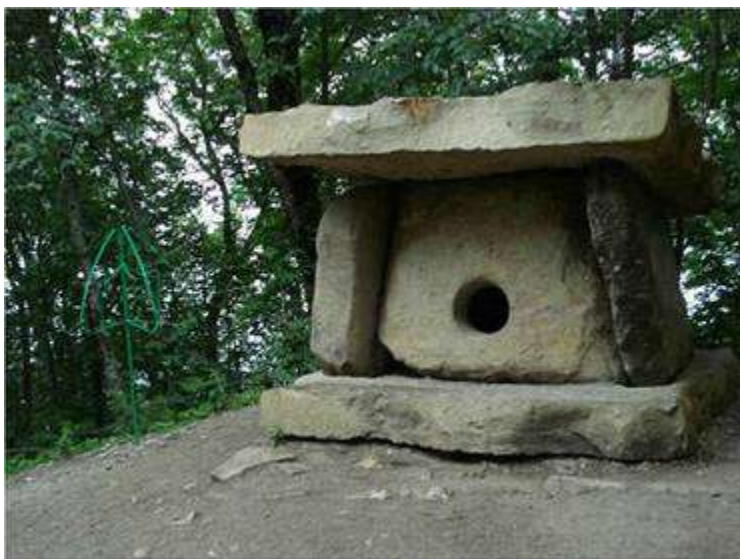
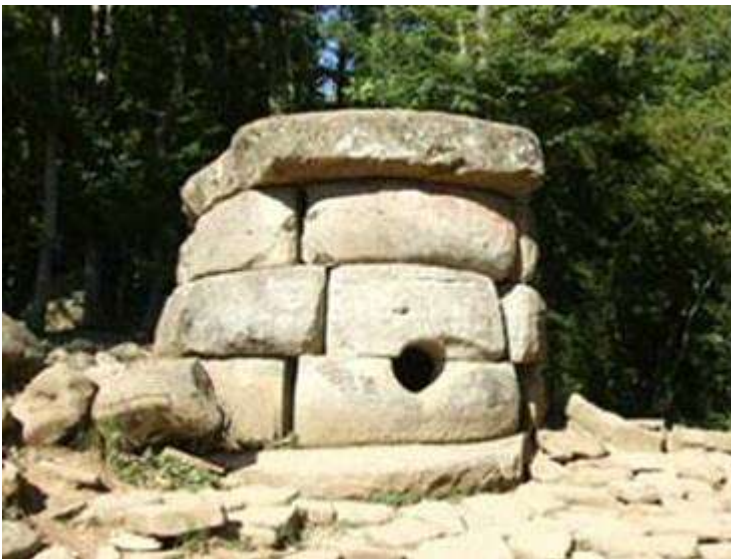
Несколько лет назад в Геленджике в сафари-парке решено было построить копию дольмена, для утешения туристов. Пригласили опытного археолога, взяли готовые плиты от настоящих дольменов (кроме пяточной и покровной), вооружились современной техникой (подъемные краны, грузовик, "болгарки" с перфораторами)... Результат, как говорится, налицо!

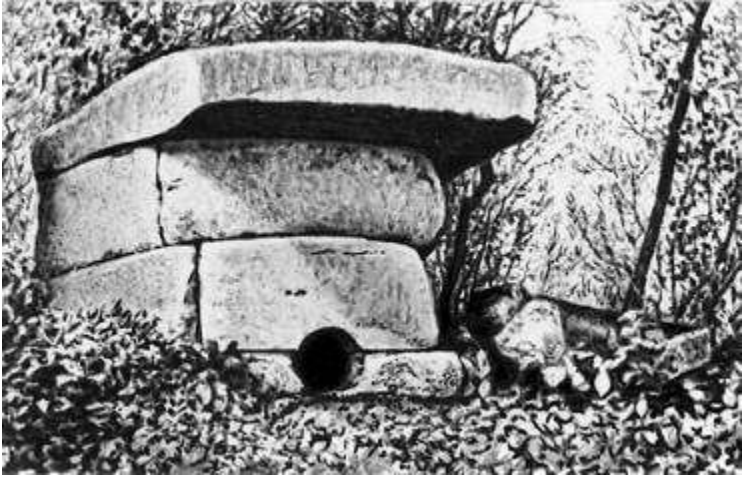
Не вполне удачной оказалась и попытка реконструкции круглого дольмена на реке Жанэ. Несмотря на неоднократные попытки археологов составить готовые блоки разваленного составного дольмена так и не увенчались успехом. Между блоками остались зазоры в несколько сантиметров. Да и на крышке, если заглянуть внутрь, видно насколько пазы на ней не совпадают со стенками.

Так этот дольмен выглядит сейчас.

А так он выглядел еще в начале 20-го века.
